IGARTUBEITI BASERRIAREN AZKEN AKABERA
ACABADO FINAL DEL CASERÍO IGARTUBEITI
Miriam Cano

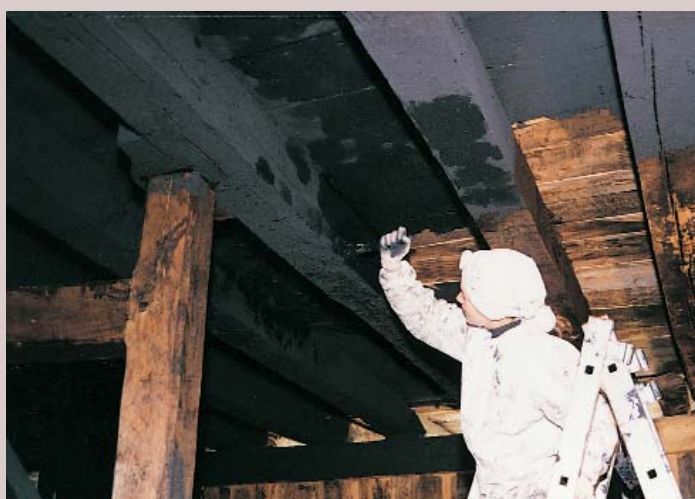
Zarakar beltza ematen.

Aplicación de la costra negra.

Horretarako ore bat egin genuen, nagusiki aguaplasta erabiliz ke-pigmentu beltz, itzal-lur erre eta kola zuriarekin nahastuta. Ore hori brotxaz zabaldu genuen, eta kantitate handi samarra itsatsi gainera suak eta, horrenbestez, koipea eta kedarrak gehien jotzen zuten inguruan, geruzaren lodiera pixkanaka mehetuz su ingurutik urruneneko zonak zikindu hutseraino. Materiala lehortu ondoren, patina irregular bat eratu zuen, eta hori krakelatu zelarik multzoak jatorrizkoaren oso antzeko itxura hartu zuen.

Para ello se realizó una pasta compuesta básicamente de aguaplast mezclado con pigmento negro humo, tierra de sombra quemada y cola blanca. Se aplicó a brocha, adhiriendo una considerable cantidad

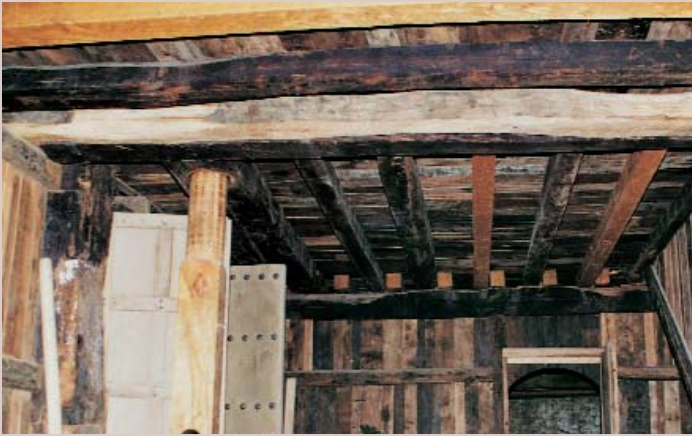
Sukaldea, tratamendua egin baino lehen. Cocina antes del tratamiento.

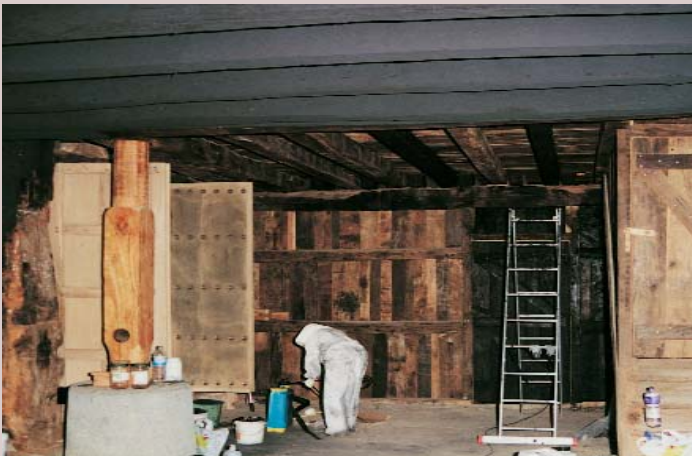
Sukaldea leheneratzeko lanetan.

Cocina durante el proceso de envejecimiento.

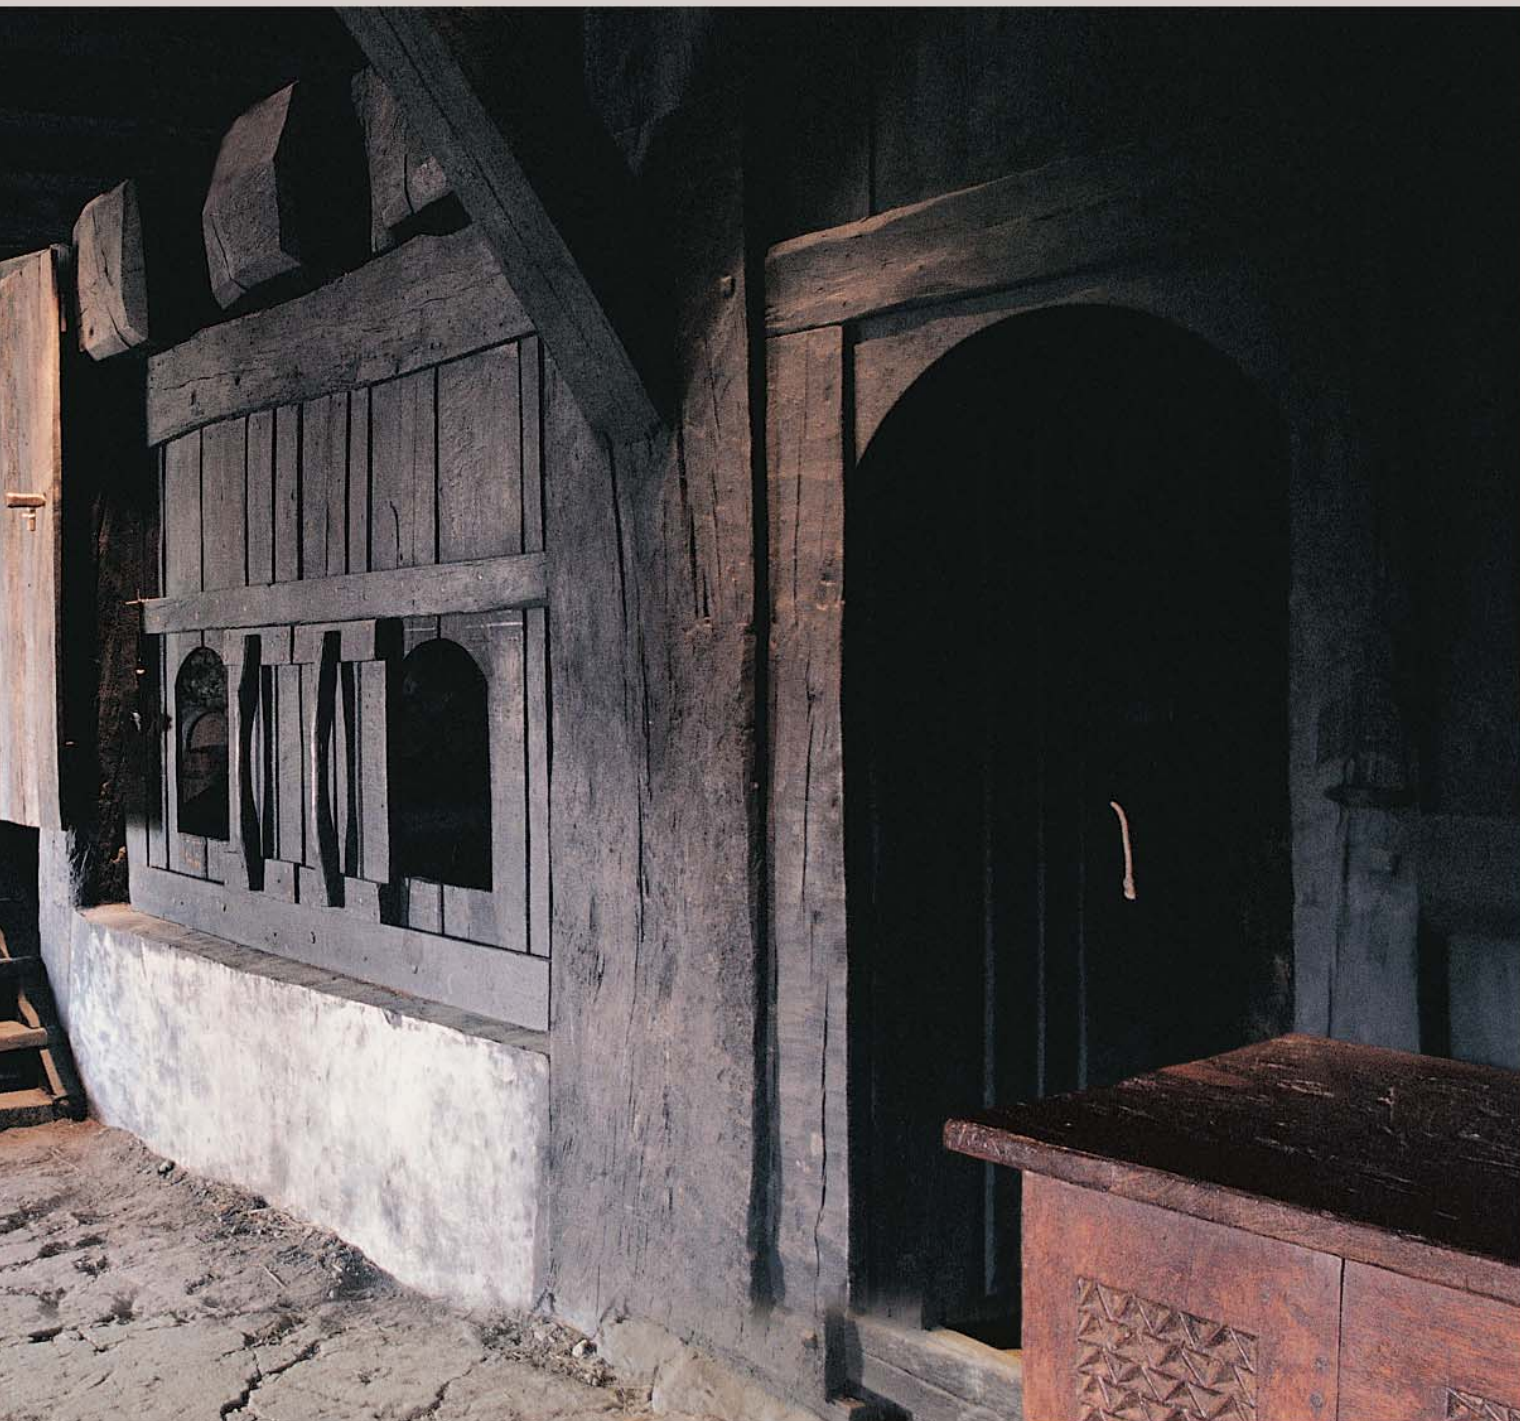
Sukaldea tratamendua bukatu ondoren.

Cocina después del tratamiento.

Efektu hori saihestearren, sukalde osoa trementina-esentzian oso-oso diluitutako argizari hutsez inpregnatu zen, pistolaz langarreztatuz, eta produktuak bide batez kolore beltza emana zuela, hain zuzen koipetsu itxura hori lortzearren.

cado falseaba especialmente a la altura de la puerta y las ventanas. Para intentar evitar tal efecto, se impregnó, nebulizando a pistola, toda la cocina de cera virgen muy diluida en aguarrás, teñida a su vez de color negro, de forma que también se lograra dar el aspecto de graso.

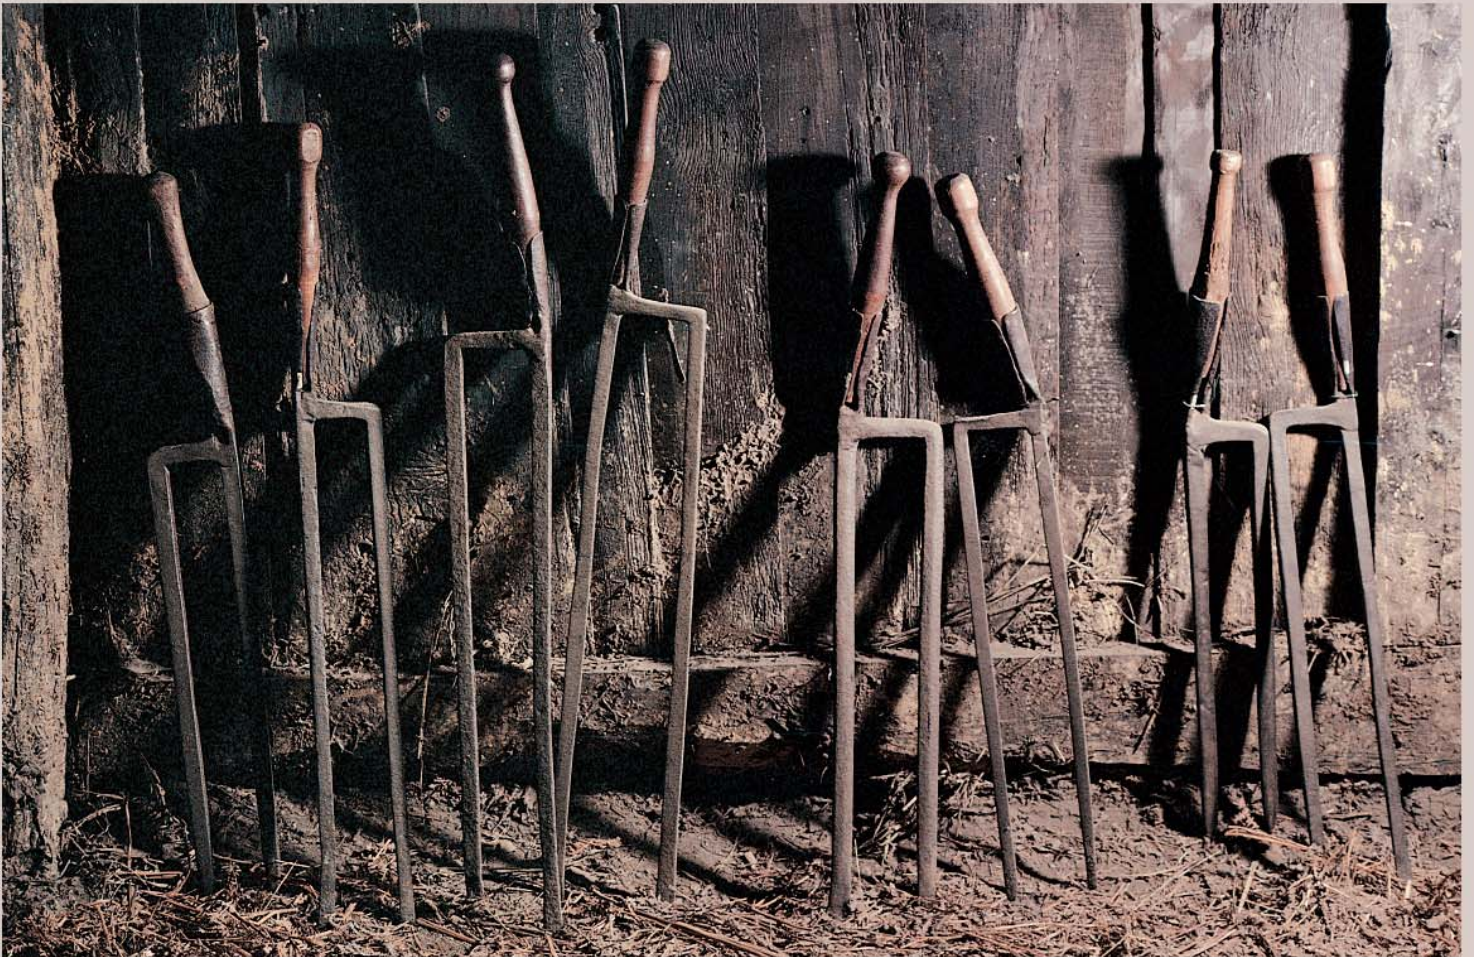
Ukuilua: lokatz zipriztinak, laiak.

Cuadra: salpicaduras de barro y ajuar, layas.

el paso de los animales se preparó una mezcla de barro, hierba fresca, heno y color, lanzándolo hacia la parte baja de las paredes y las vigas portantes, imitando a las salpicaduras.

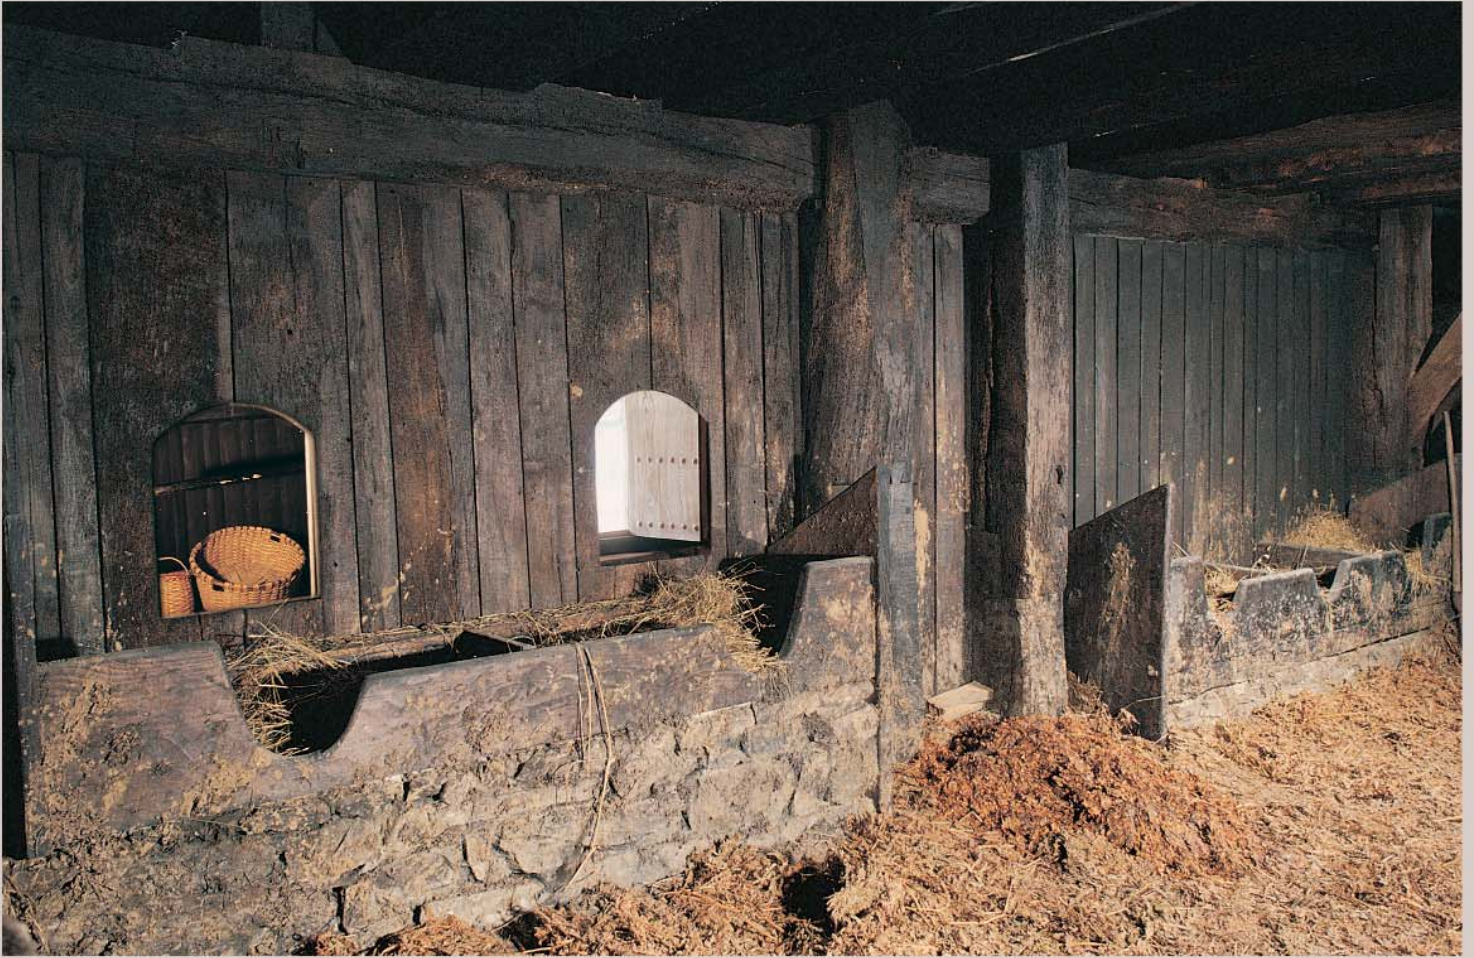
Abereen askak dauden tokia, leheneratu eta gero.

Zona de los pesebres después de la integración.

Más difícil fue disimular la madera nueva muy clara con la que se habían realizado los comederos de las vacas. Se solucionó, además de con colores y salpicaduras de barro, provocándoles golpes, arañazos y todo tipo de manchas.

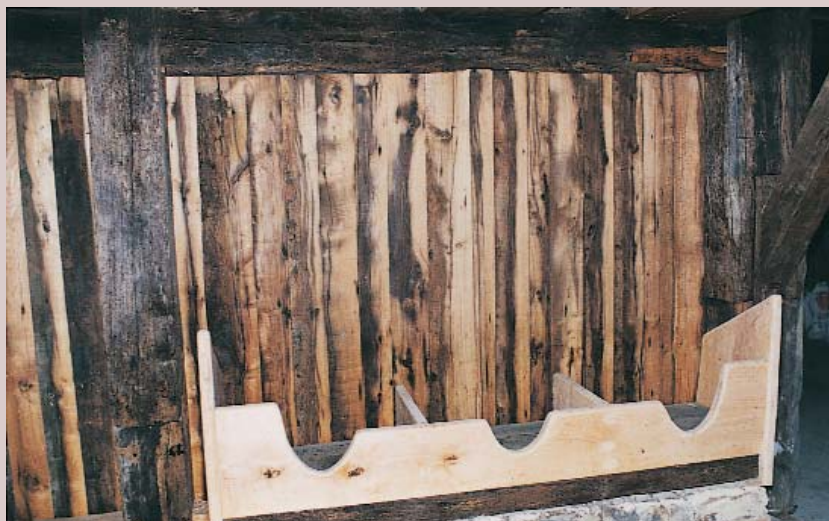
Aska baten xehetasuna, tratamendua egin baino lehen

Detalle de un pesebre antes del tratamiento.

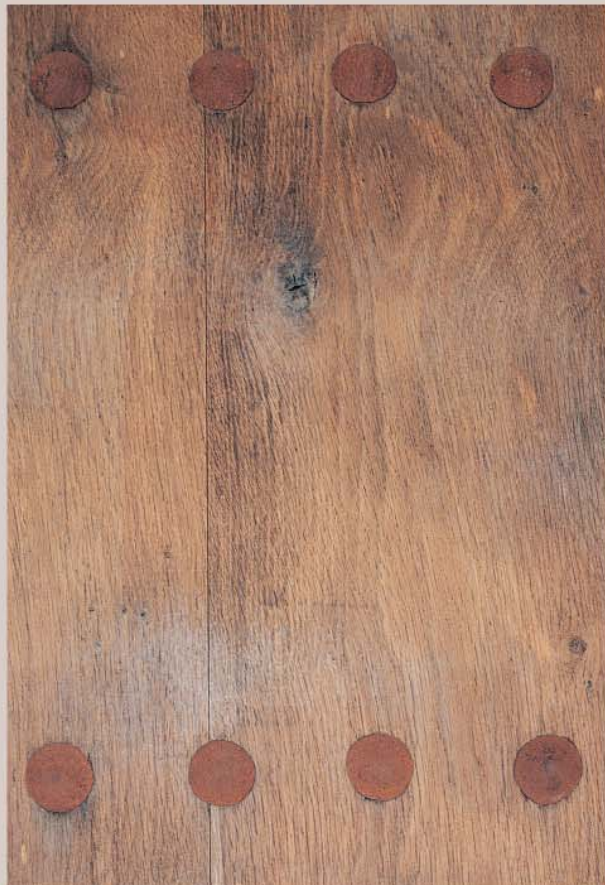
El problema surgió cuando se mojaron las puertas (realizadas en roble) ya que la superficie de estas había sido envejecida con chorreo de partículas de hierro, habiendo quedado restos en las vetas de la madera y junto con el agua y el tanino, reaccionaron, provocando la aceleración del proceso cromático natural del roble, acentuando la coloración negra

Sarrerako atearen xehetasun bat.

Detalle de la puerta de entrada.

originada por el contacto con la humedad. Para aclararlas y después ajarlas para que quedaran integradas en el conjunto hubo, en primer lugar, que lavarlas con más frecuencia que el resto de la fachada y luego decolorarlas a base de ácidos, neutralizándolos a su vez con abundantes aclarados con agua.

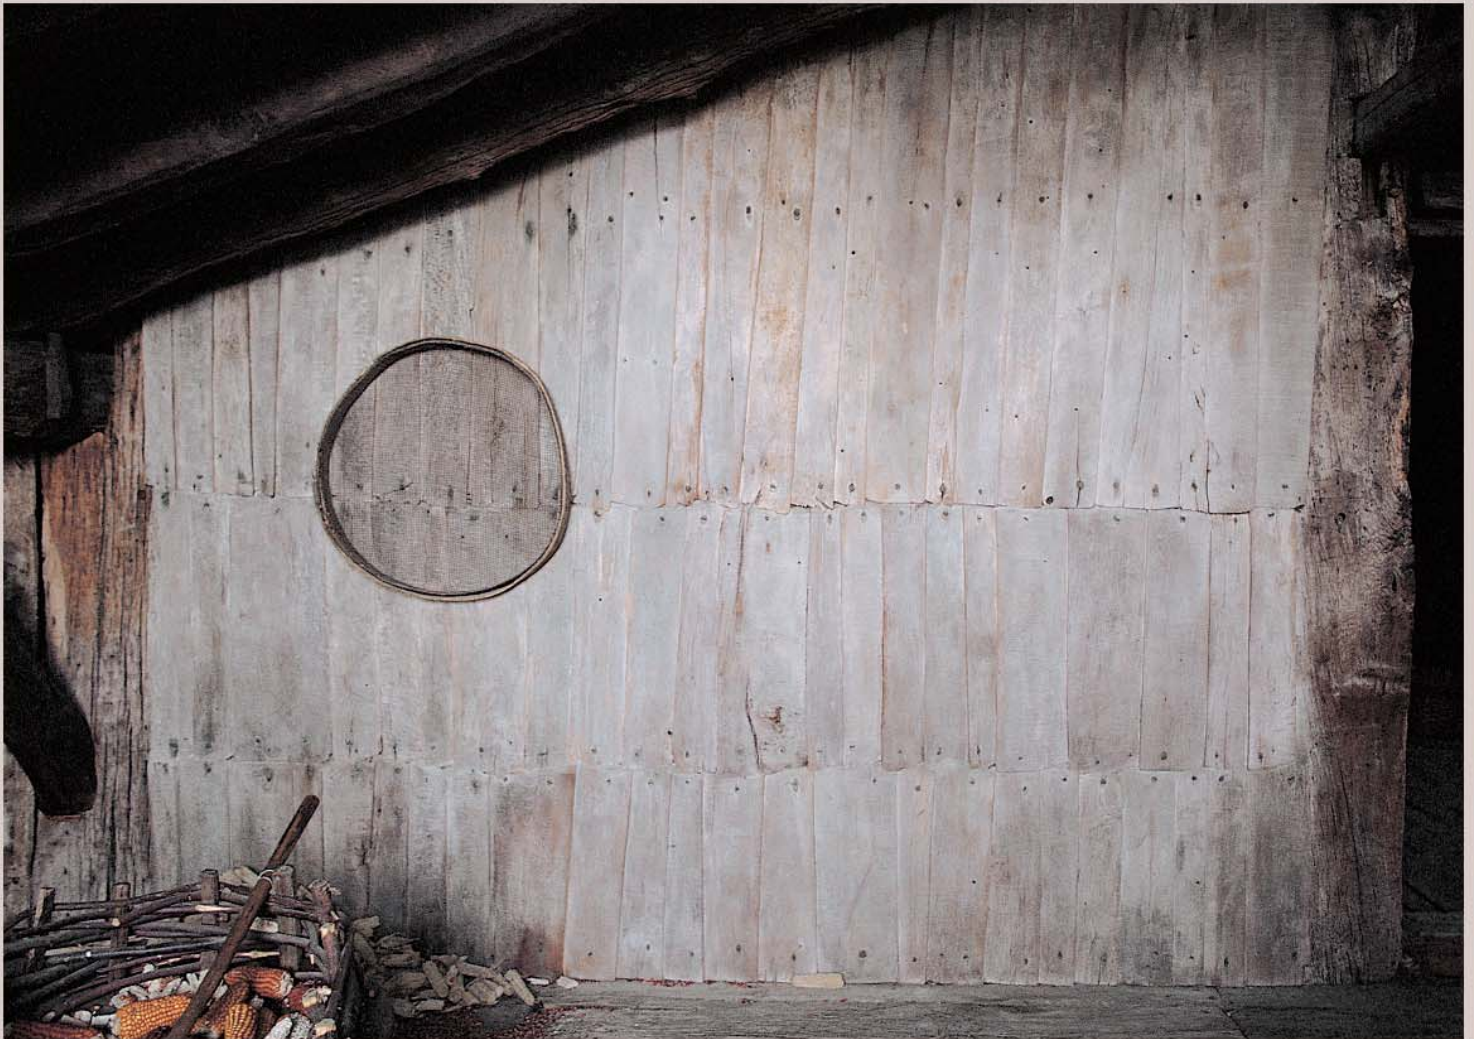
XVI mendeko fatxada leheneratua.

Integración de la fachada del siglo XVI.

Principal: de la original quedaban poquísimas tablas y estas tras aproximadamente un siglo de exposición a la intemperie (sol, lluvia, viento, ...) estaban totalmente ajadas, presentando un tono gris-plataado. Considerando la importancia de este elemento, se rehizo con madera vieja de otra procedencia, pero que como en el resto del edificio, su color no podía corresponder con

un frente tan especial y por lo tanto hubo que ajar las nuevas tablas de madera. Para ello, en primer lugar se decoloraron las piezas una a una con ácidos en diferentes concentraciones, neutralizando cada vez su efecto con agua. El trabajo resultó largo y laborioso, ya que a la incomodidad de trabajar con estos productos, además en posición vertical había que esperar a que la madera se secara entre una mano y otra y la climatología no acompañó demasiado.

Una vez alcanzado un punto de decoloración adecuado y tras esperar a que se secara muy bien, se realizó la labor de maquillaje, ya que la madera decolorada adquiere una tonalidad amarillenta que había que eliminar. Se recurrió a diferentes materiales desde colores acrílicos y temperas a tierras y ceras, en fin todo aquello que siendo reversible sirviera para alcanzar el efecto deseado. Al final, en el fondo, se trató de ejecutar una pintura mural, sin que lo pareciera, jugando con efectos cromáticos cuya visión resultara de envejecimiento natural.

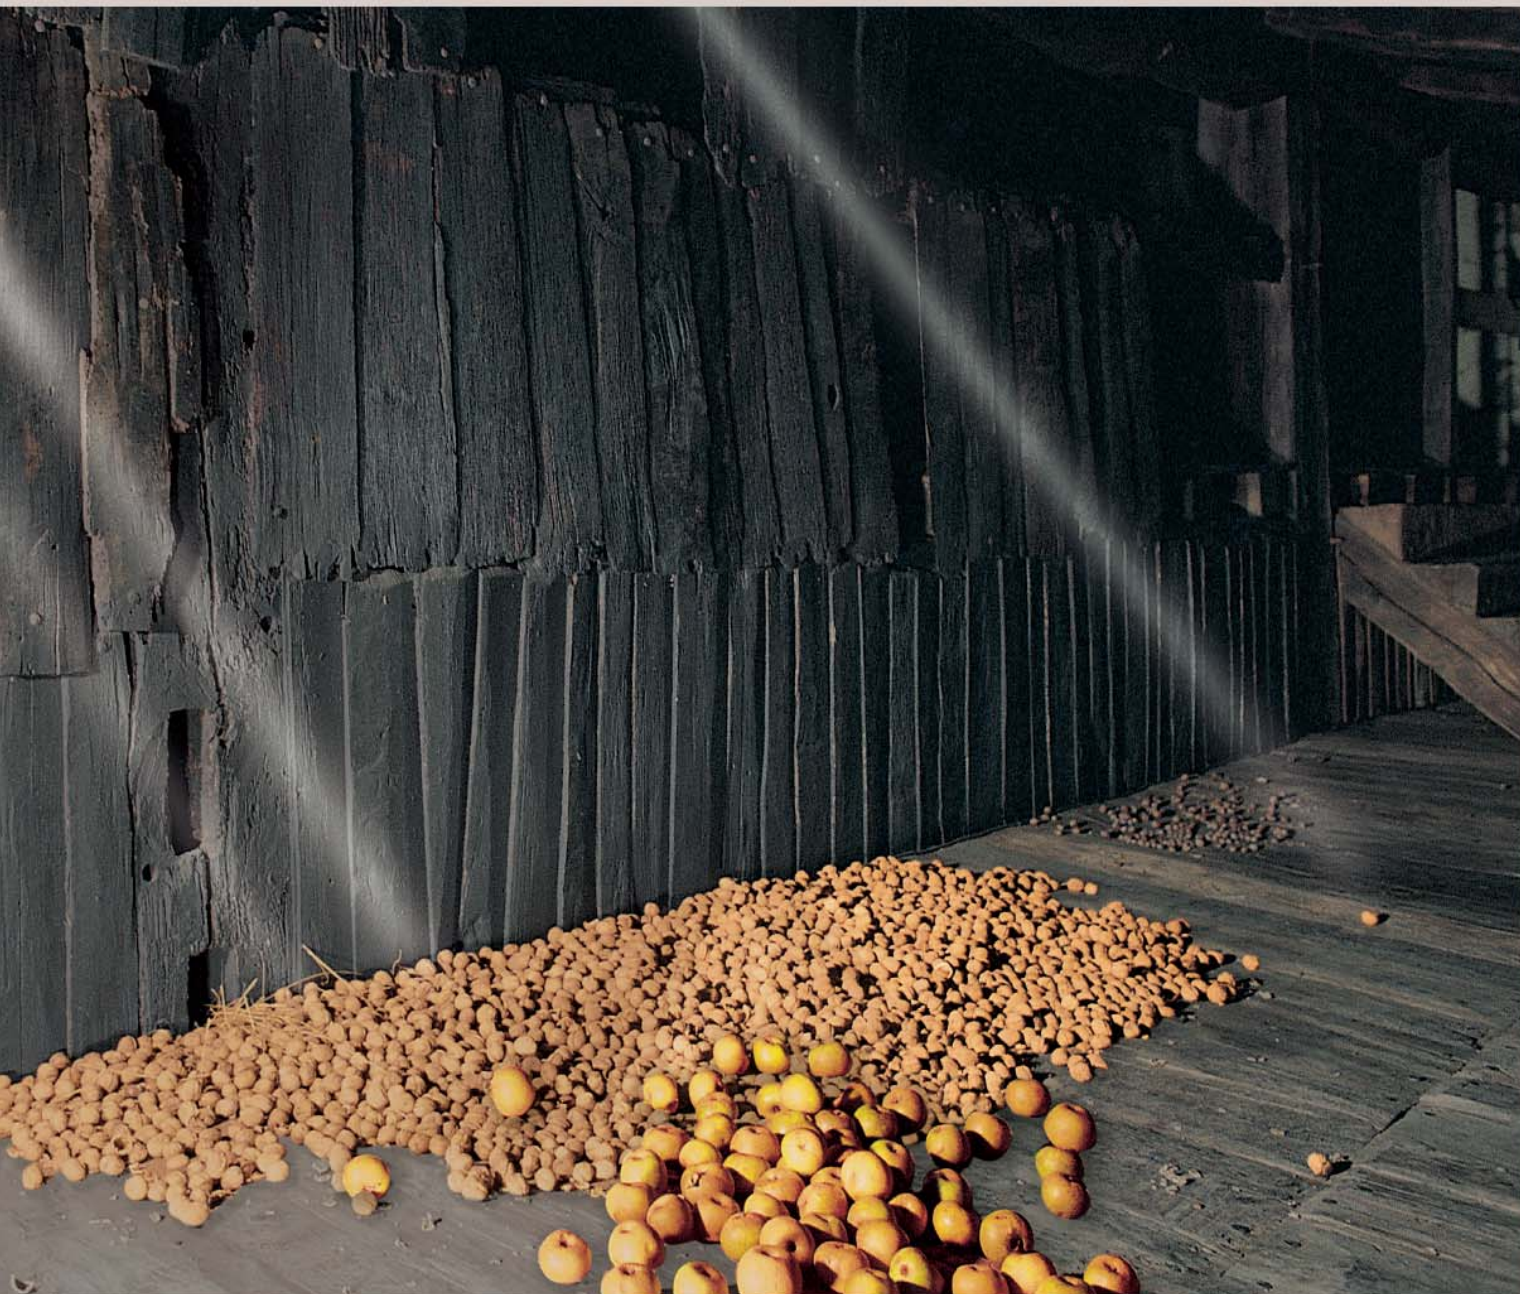
Lateral: en esta fachada había mas restos así que se procedió en diferentes fases. La primera fue numerar, fotografiar y dibujar la secuencia de las tablas originales antes de proceder a desmontarlas. Una vez marcada en la foto la localización exacta de cada pieza, con gran cuidado debido a su precario estado de conservación, se desmontaron y

Albo bateko fatxada, XVI. mendekoa. Fachada lateral del siglo XVI.

Tras la desinfección se pasó a la segunda fase que consistió en la limpieza manual con cepillos de cada una de las tablas, de forma que no se eliminara la costra negra que por su ubicación (área de influencia del humo de la cocina) se había depositado. Una vez eliminado el polvo, la suciedad superficial y quitado cada elemento más o menos moderno, se realizó la consolidación con cola orgánica muy disuelta en agua y aplicada muy caliente a saturación. Seca esta, se aplicó una mano muy ligera de cera virgen de forma que adquirieran un aspecto mate y así eliminar aquellos pequeños brillos que en ciertos puntos había dejado el consolidante.

Terminada esta fase se remontaron en su lugar original según la numeración indicada en las fotos y en los dibujos, mientras que en la parte baja de esta pared, en la cual no habían quedado restos, se repusieron todas tablas nuevas, de forma que hubo que integrarlas cromáticamente con negro humo siguiendo el mismo procedimiento que en la cocina, para que no destacaran y quedaran integradas en el conjunto. De esta forma, cada una de las paredes que subdividen el espacio de la planta superior, dependiendo de su orientación, recibieron uno de los tratamientos antes descritos y adecuado a las diferentes influencias que recibieron a lo largo de los años.

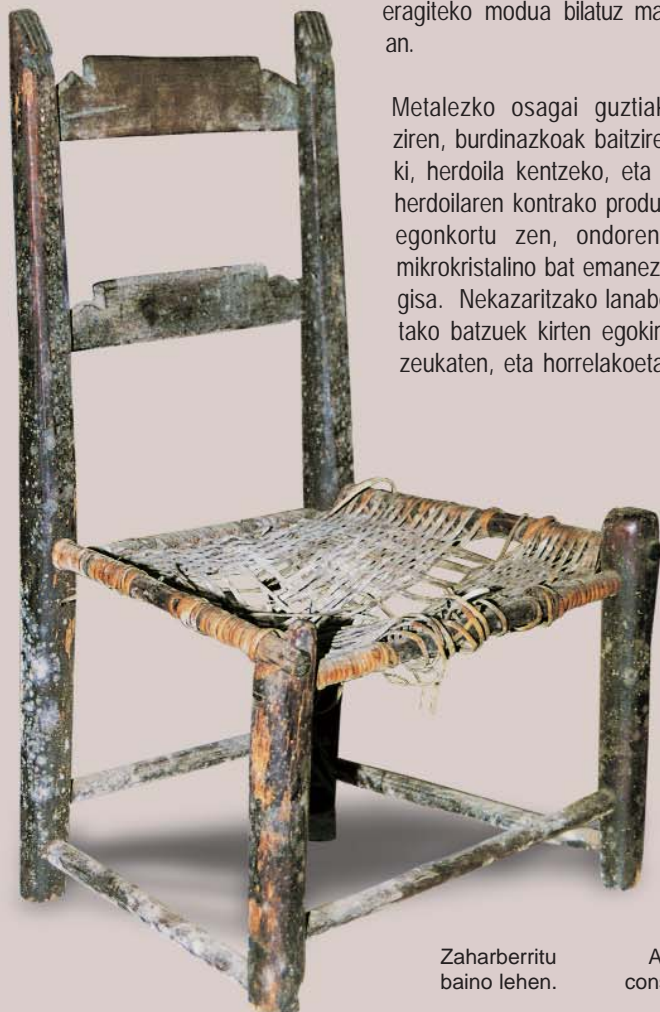
Zaharberritu baino lehen.

Antes de la conservación.

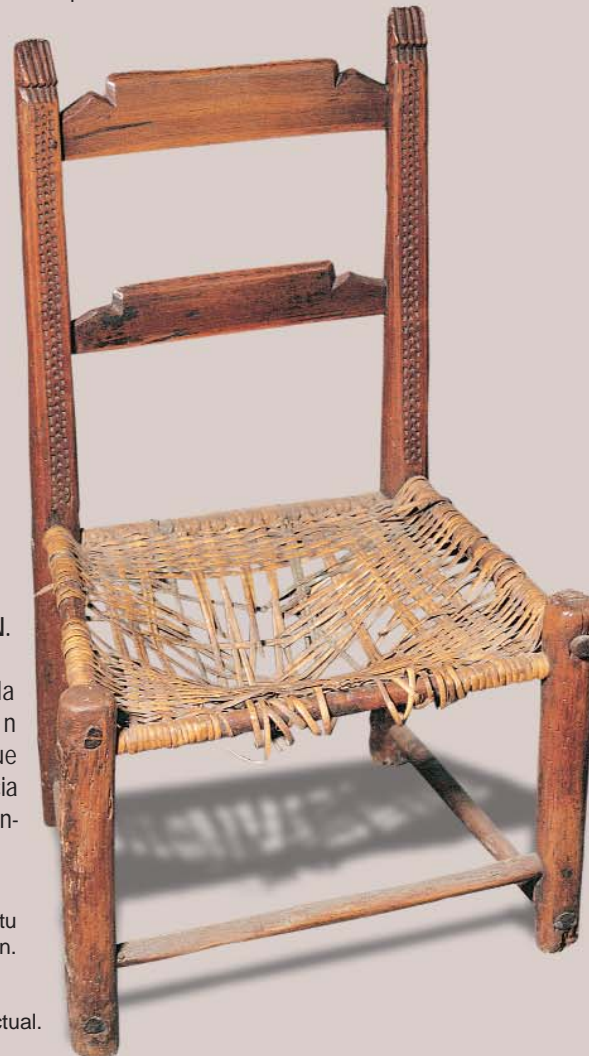
Zaharberritu ondoren.

Estado actual.

Se limpiaron todos los componentes metálicos, principalmente de hierro, para eliminar el óxido y se estabilizó el material con un producto anticorrosivo para posteriormente aplicarles una cera microcristalina como protector. Algunos de estos útiles de labranza no disponían del adecuado mango así que se los realizaron nuevos.

Esta madera se envejeció aplicándole un tinte al agua con el tono adecuado y se terminaron con cera virgen.
