IGARTUBEITI BASERRIA: ARKITEKTURA ETA ZAHARBERRITZEA
CASERÍO IGARTUBEITI: LA ARQUITECTURA Y SU RESTAURACIÓN
Ramón Ayerza

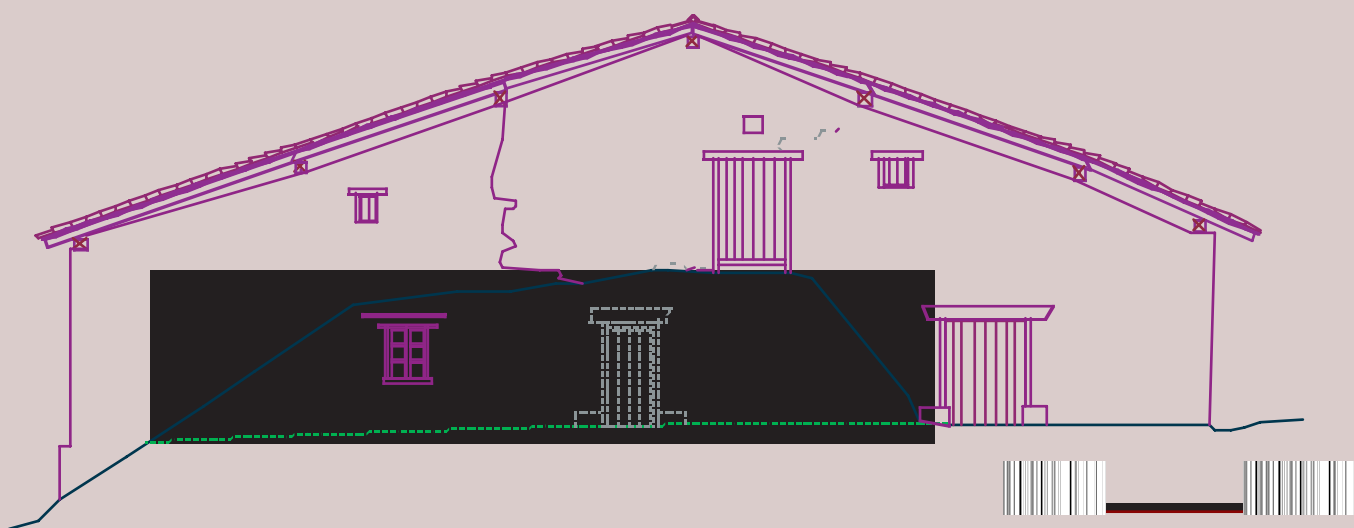
Atzeko fatxada. Hasierako egoera, dagoeneko eraikita dagoela desitxuraturako murruari eusteko mandioko ezponda.

Fachada posterior. Estado inicial, con el talud del mandio ya construido para apuntalar la deformación del muro.

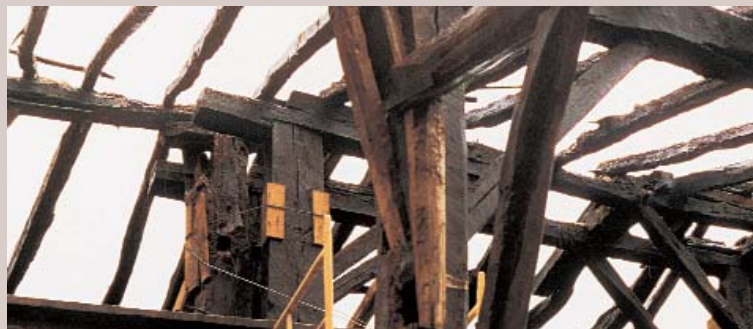
Estalkiko egitura, neurri batean desmuntatua.

La estructura de cubierta, parcialmente desmontada.

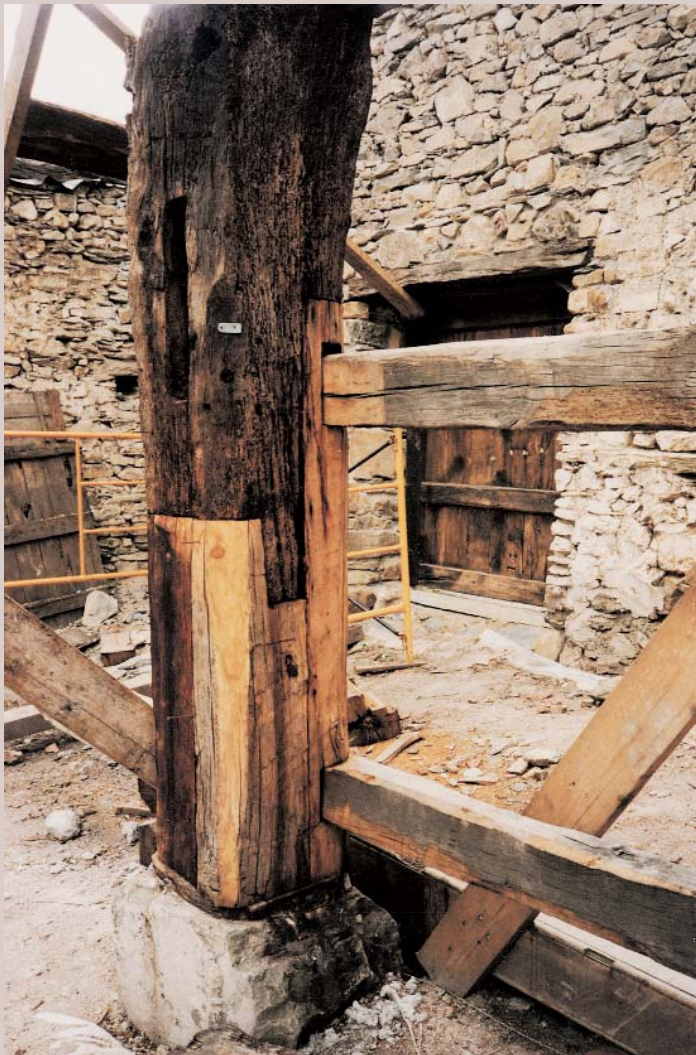
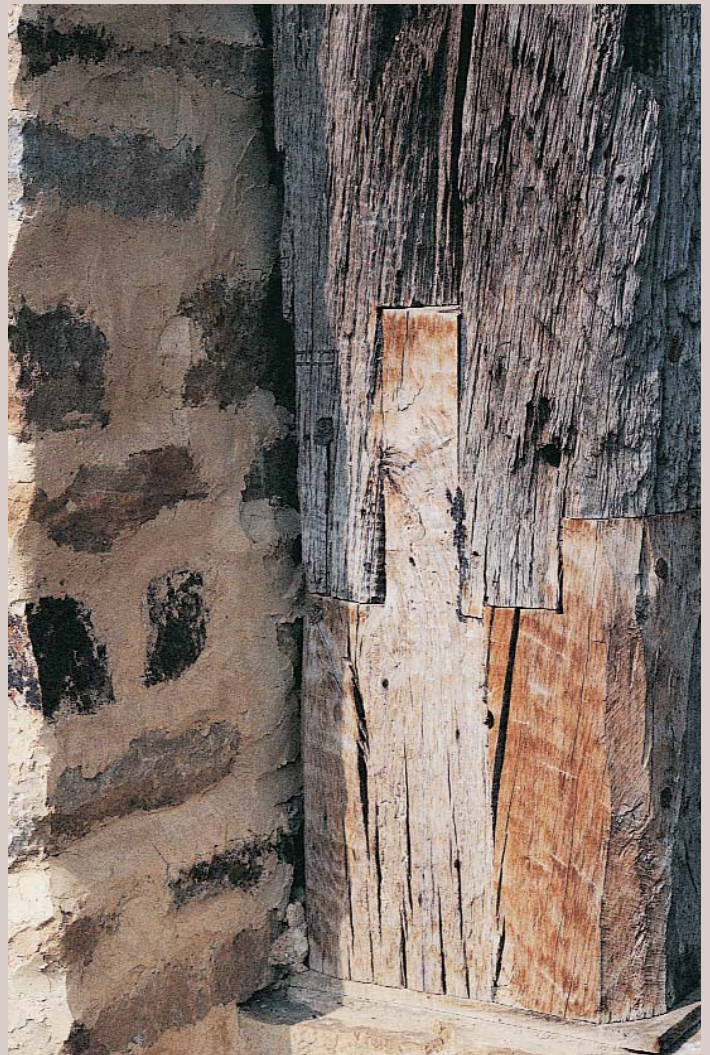
alterada dependiendo de su emplazamiento. Las bases de los pilares, implantados en el suelo de la cuadra y sometidos a la permanente acción de las deyecciones, estaban irreversiblemente afectados por la pudrición parda.

Zaharberitutako bi zutabe. Zutabe-oinek abereen eginkarien eraso kimikoa jasan zuten. Saneatu egin dira, eta osatu ere bai zur garbi nahiz zaharrezko osagarriak jarri.

Dos postes restaurados. Las bases de los postes sufrieron en la cuadra el ataque químico de la deyecciones del ganado. Se han saneado y completado con suplementos de madera sana, aunque vieja .

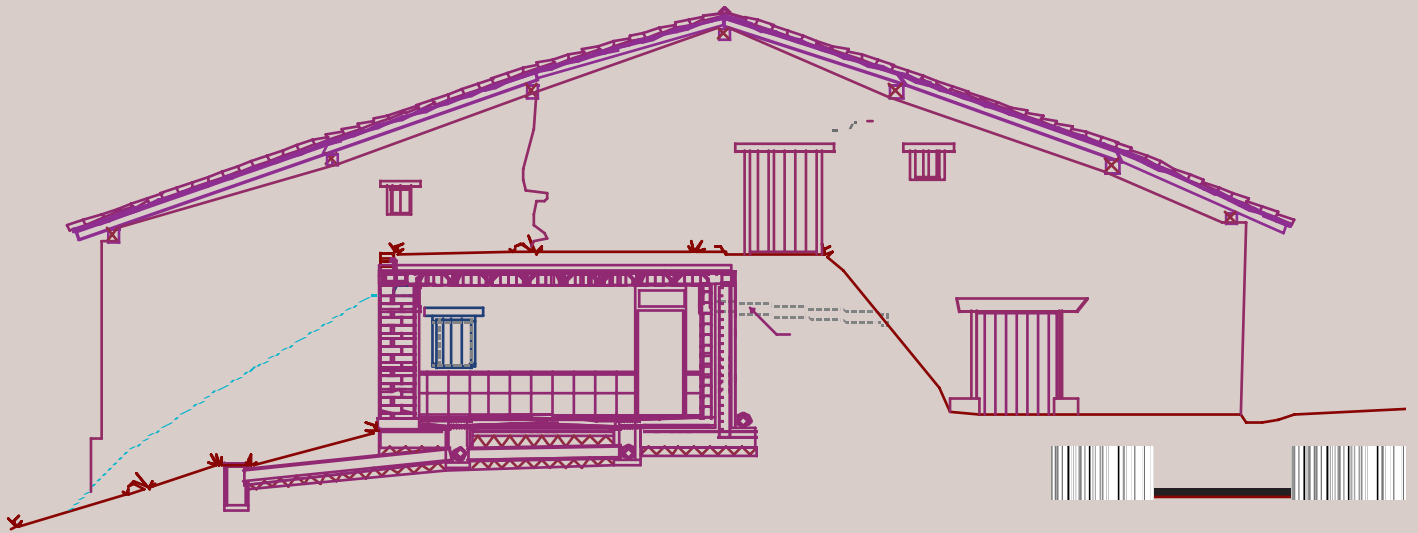
Iparreko fatxada, zaharberritua. Mandioko lubetaren azpian zerbitzu- eta instalazio-gela bat egokitu da, derrigorrezko anakronismo bat inondik

Fachada Norte, restaurada. Bajo el terraplén del mandio se ha albergado un cuarto de servicios e instalaciones, un anacronismo insoslayable.

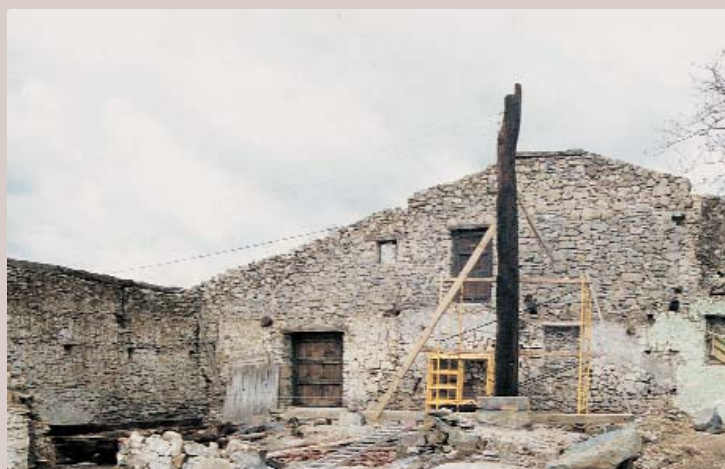
Lanen ikuspegi atsekabegarrria: Zutabeen azpiko zatia ustelduta zegoenez, egitura osoa desmuntatu behar izan zen.

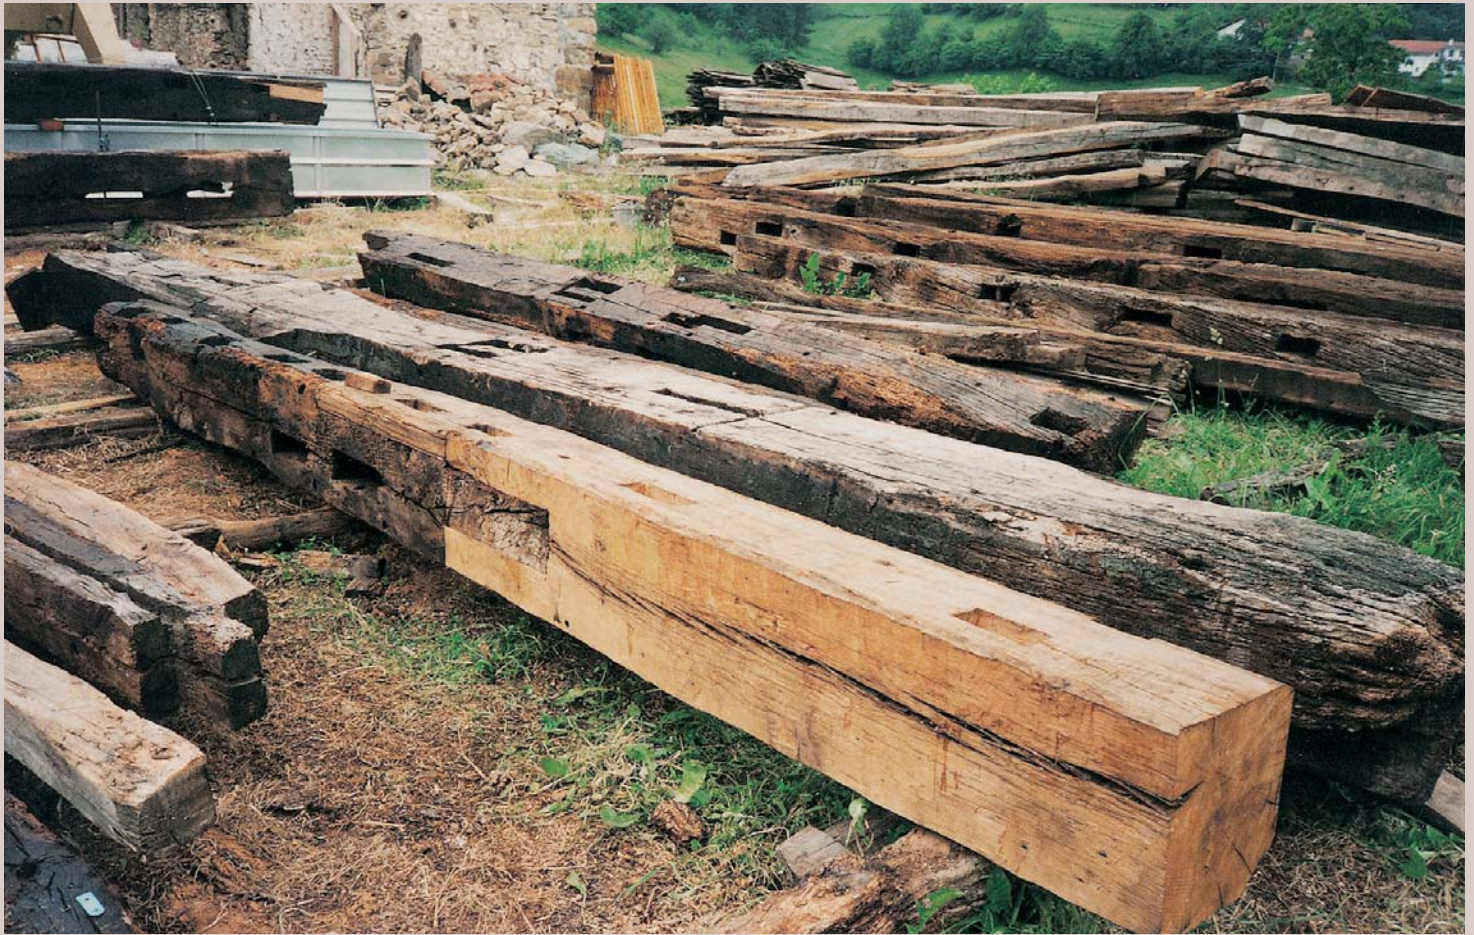
Zutabe zaharberritu, saneatu eta osatuak.

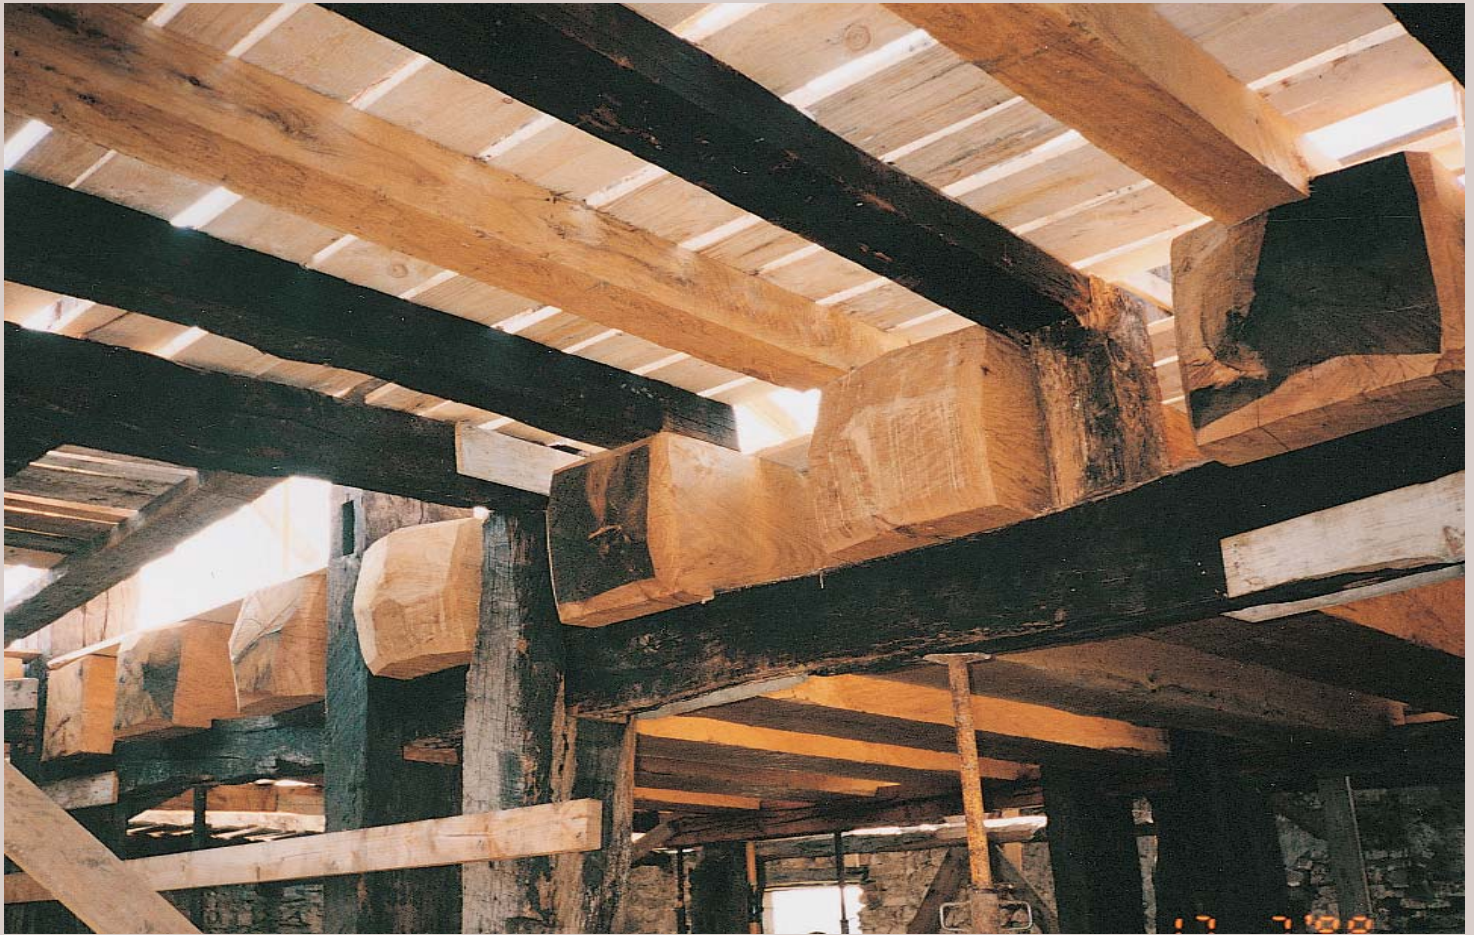
Askapeko habeak egiteko zur berria erabili behar izan zen. Begira nola-ko neurria duten, eusten dien habearekin alderatuta.
