IGARTUBEITI, BASERRI BATI BURUZKO ARKEOLOGI IKERLANA
IGARTUBEITI, INVESTIGACIÓN ARQUEOLÓGICA DE UN CASERÍO
Maite Ibáñez. Alberto Santana. María José Torrecilla. Marta Zabala

OBJETIVOS Y DESARROLLO DE LA INVESTIGACIÓN.

LOS RESULTADOS ARQUEOLÓGICOS.

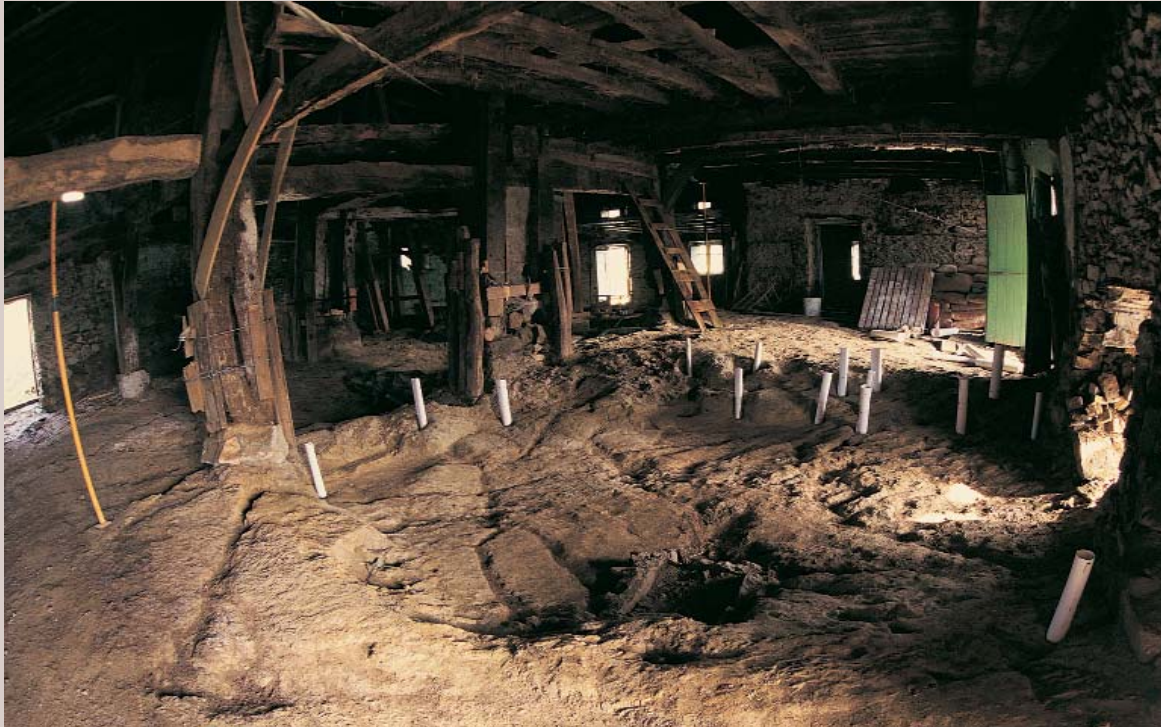
Lurpean barneratuta dagoen Erdi Aroko etxolagunearen neurriak, eraikinaren ekialdeko alboan ixten zuten zutabeen kokapenarekin.

Dimensiones del fondo de cabaña medieval -rehundido en el suelo bajo la cocina del caserío- con la ubicación de los postes que cerraban el flanco oriental del edificio.

En el otro extremo del área I, en la crujía situada a la izquierda de la puerta de ingreso, se encontró sin embargo lo que consideramos el hallazgo de mayor relevancia de Igartubeiti. Lo denominamos Actividad A y lo componen 23 agujeros de poste (dos de ellos de adscripción dudosa) que circunscriben una superficie interior de cerca de 20 m². El recinto, delimitado por la alineación de los agujeros, se presenta como una depresión o rehundimiento artificial del terreno o roca natural margo caliza. La cresta de roca más alta, que presenta una alineación Norte-Sur, se muestra rebajada hacia el interior, generando un pequeño y suave escalón de apenas 20 cm de altura media que corre a lo largo de todo el lateral Este del recinto. Al Oeste el relieve resultante es más suave, por la propia inclinación del terreno natural, aunque sigue presentando un rebaje con tendencia a definir esa hoyo o rehundimiento del que hablamos (aquí el resalte es de apenas 5 cm); al exterior se define un estrecho y regular canalillo paralelo al resalte, que se pierde en dirección al muro de fachada.

Internamente, este precario recinto parece haber contado con una somera compartimentación: una alineación de cuatro agujeros de poste de menores dimensiones (uno de ellos doble), en sentido Este-Oeste, que partiendo del borde del banco o resalte del Este dividiría la estancia o espacio resultante en dos, más amplio en la zona trasera (al Norte) y con un piso de factura y superficie más uniforme y horizontalizada, y algo menor en la zona delantera (al Sur), donde además el suelo se va elevando en suave declive hasta el muro de cierre de la fachada delantera del caserío del XVI bajo el que se pierde.

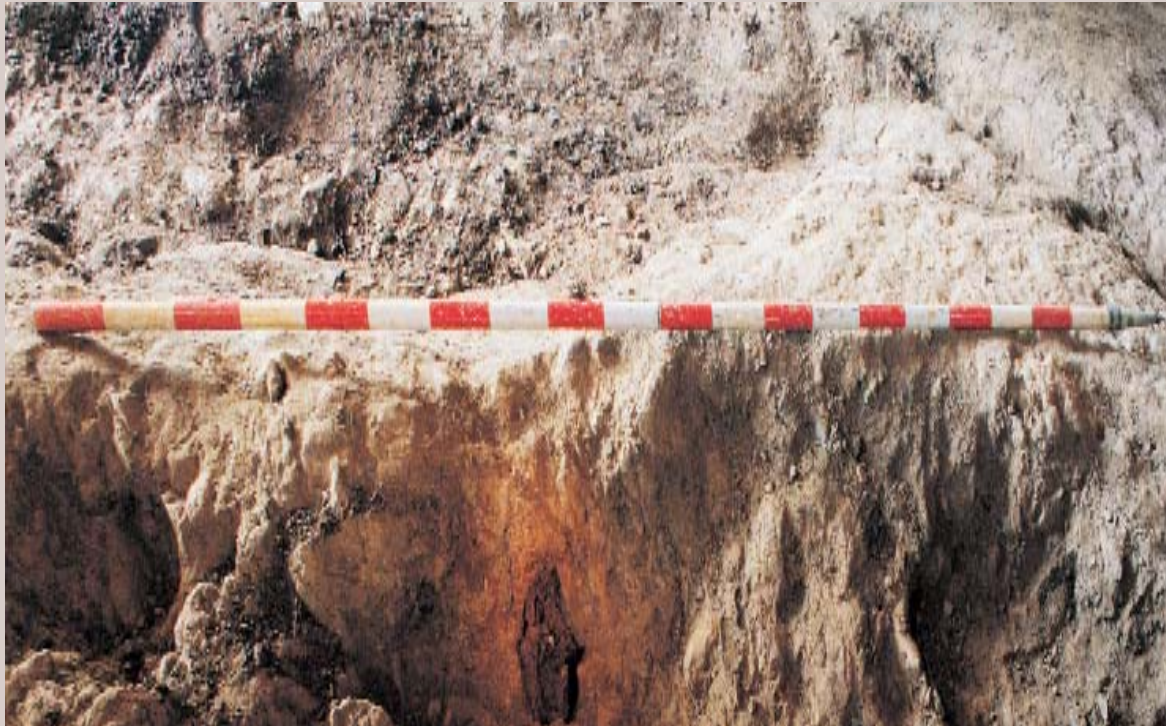
Bertako haitzean eginiko jangunearen xehetasuna, eta A Jarduera definitzen duten zutabe-zuloetako batzuk.

Detalle del rebaje en la roca natural y algunos de los agujeros de poste que definen la Actividad A.

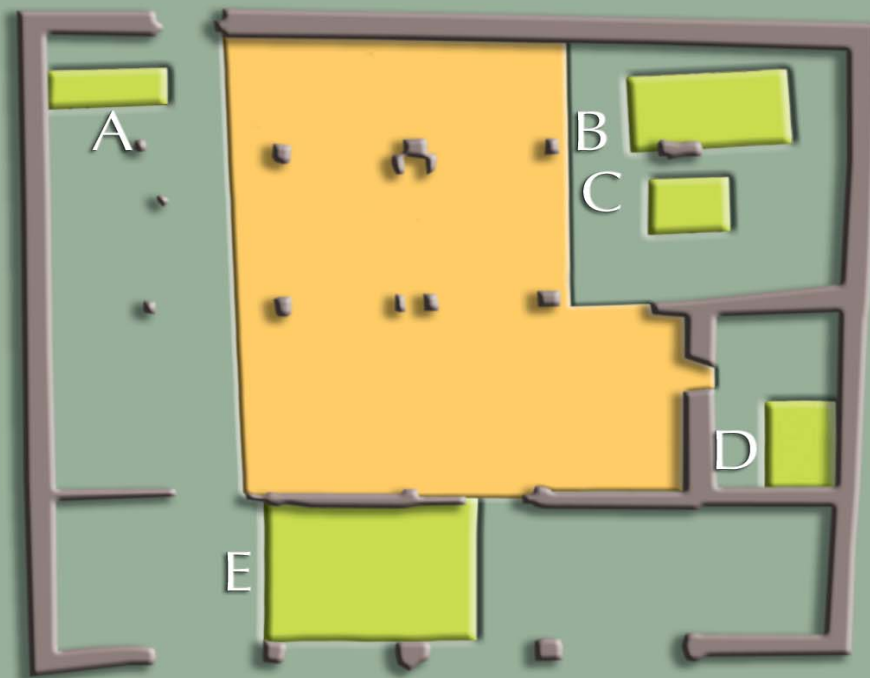
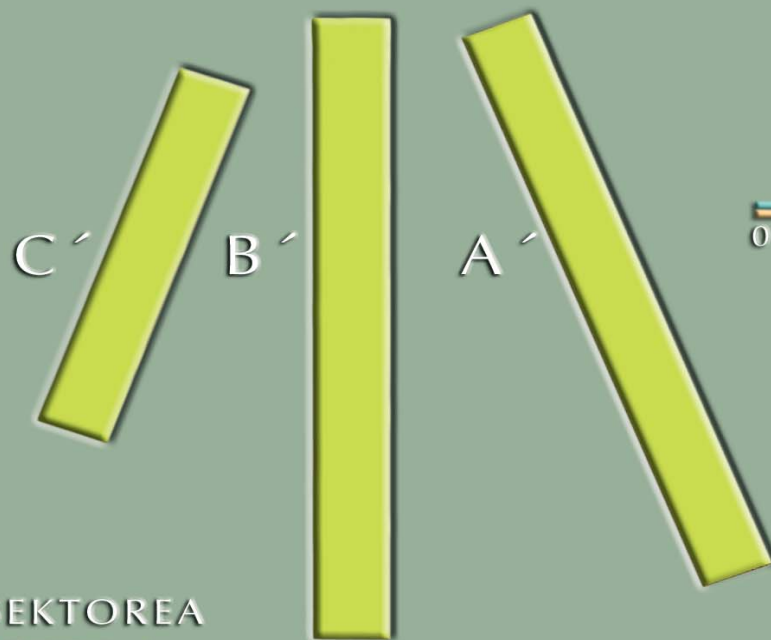
I. SEKTOREA
SECTOR I

Ikertutako orubearen oinplano orokorra eta zundaketen kokapena.

Plano de planta general del solar objeto de investigación y ubicación de los sondes.

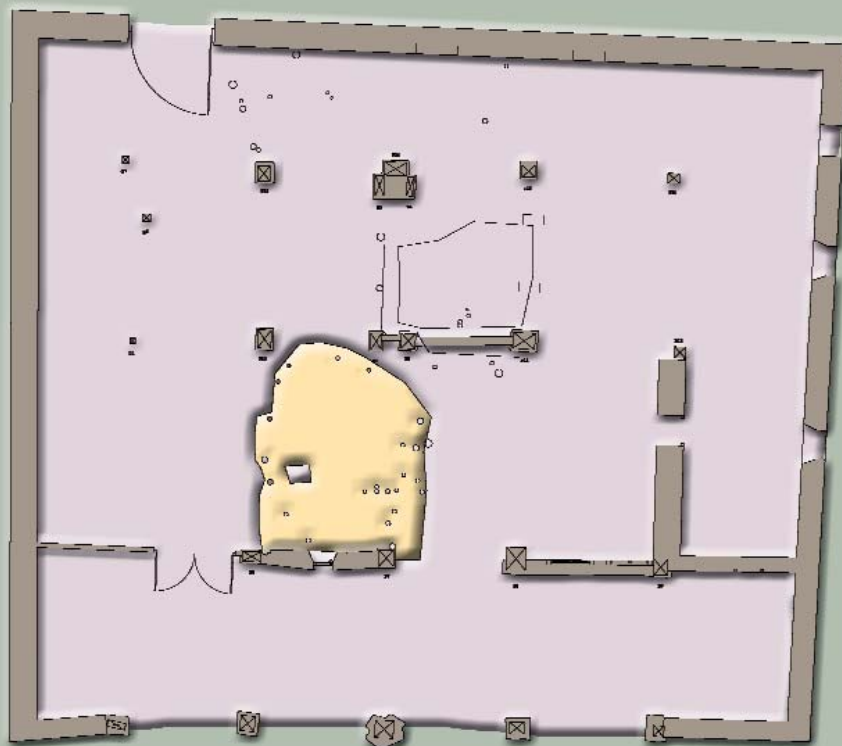
Lurpean barneratuta dagoen Erdi Aroko etxolagunearen neurriak, eraikinaren ekialdeko alboan itxen zuten zutabeen kokapenarekin.

Dimensiones del fondo de cabaña, bajo el suelo de la cocina, con la ubicación de los postes que cerraban el flanco oriental del edificio.

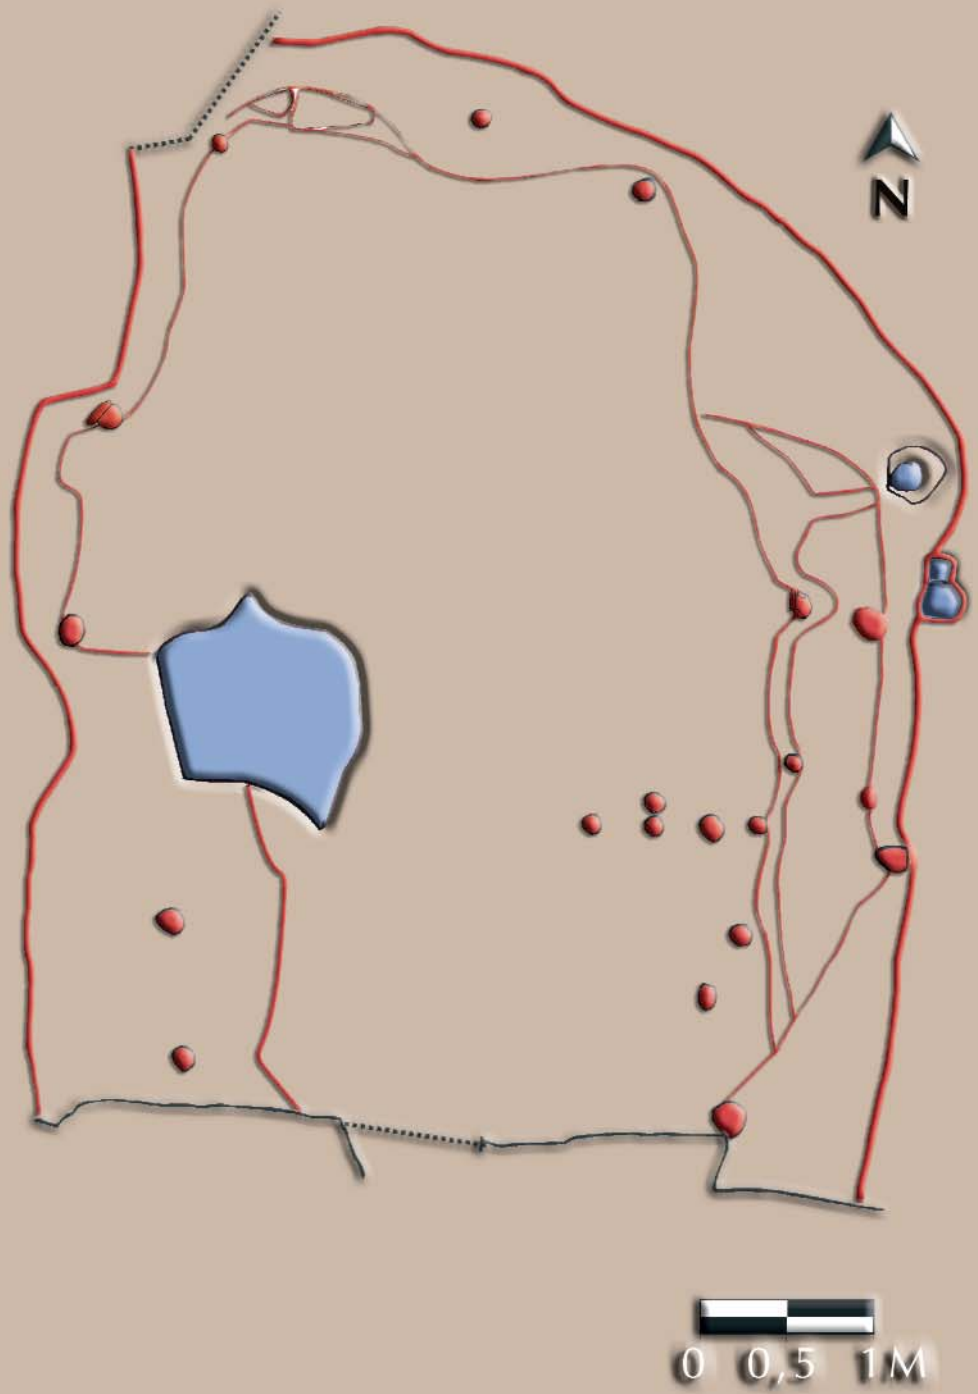
A Jardueraren oinplanoa: etxolagunea.

Planta de la Actividad A: fondo de cabaña.

Por su parte, los agujeros presentan una gran homogeneidad, no superando los 10-12 cm de diámetro, sección longitudinal cónica y paredes francamente regulares y pulidas. Sólo dos, los situados en la zona externa del afloramiento rocoso en el ángulo Noreste de la estructura muestran claras divergencias. Por un lado su factura es diferente, con tendencia clara en uno de los

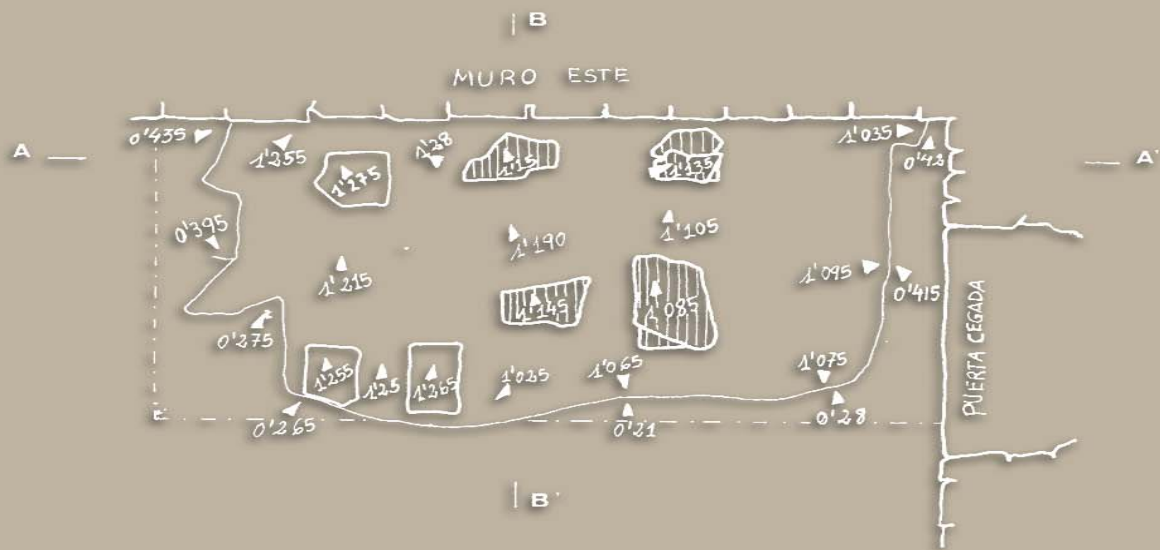
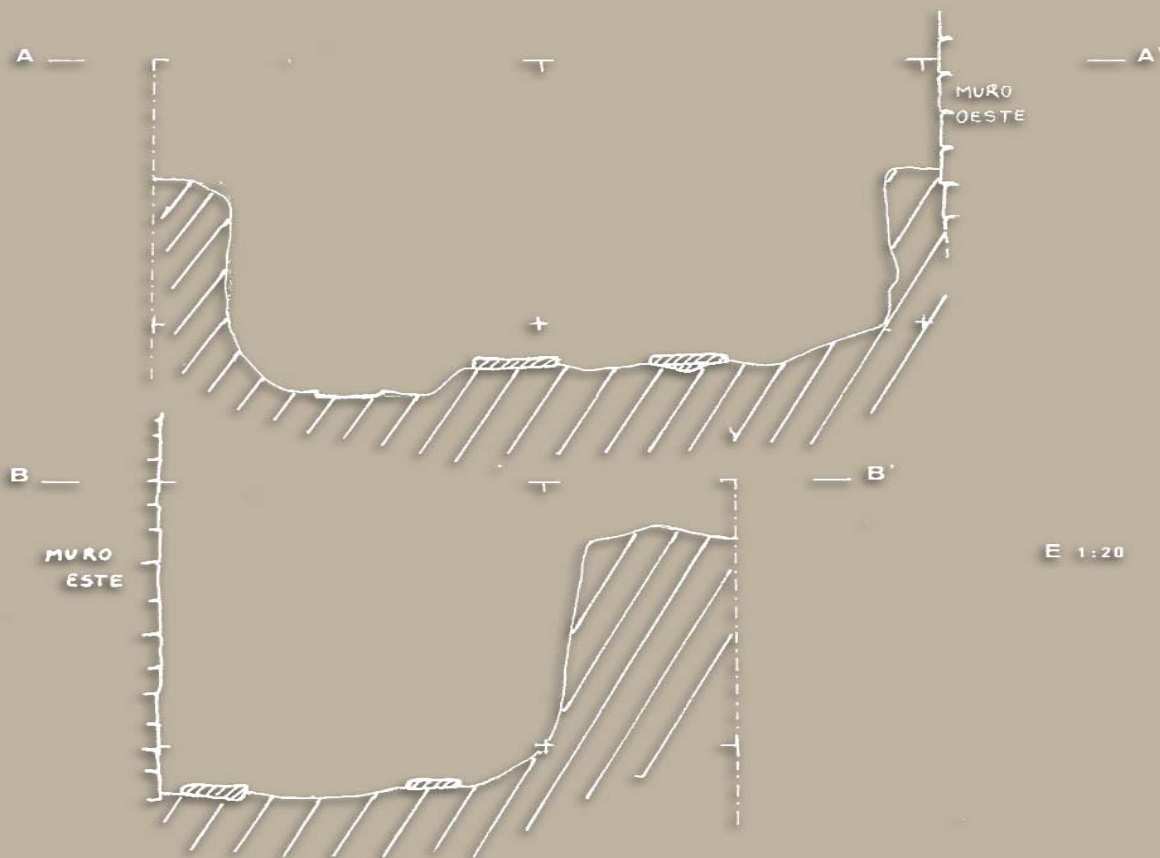
D zundaketa. Gela nagusiko oholtzaren azpian ezkutatutako zuloa, behean harri lauak ezarrita zituena, zurezko bi kutxa hezetasunik gabe edukitzeko

Sondeo D. Zulo. Cavity oculta bajo la tarima de la habitación principal, con piedras planas en el fondo para aislar de la humedad dos arcos de madera.

Sondeo D: En este caso, más que una sondeo practicado al efecto, se trató de la delimitación y limpieza de un agujero de dimensiones regulares que apareció en la habitación contigua a la cocina, al retirar el entablamento del suelo. Sus dimensiones

aproximadas eran de 1,5 x 2,5 m, adosado a los muros Sur y Este del caserío y una profundidad media en torno a los 0,80 m. Retirados los escombros y suciedad se observó la existencia en el fondo de un suelo regular, en el que pudieron identificarse, además, dos series de huellas. Las primeras (que denominamos Actividad C) corresponden a unos rehundimientos (cuatro en total) que parecen tener relación con la impronta dejada por algún contenedor (de madera o similar); las segundas son otro grupo de cuatro piedras o lajas planas, también dispuestas regularmente, que parecían responder al mismo fin (ser asiento de los cuatro apoyos de un gran contenedor).

La hipótesis de trabajo que creemos ver confirmada es que nos hallamos ante un "zulo" o agujero disimulado para la ocultación de objetos valiosos, alimentos, etc.; quizá, aunque no aportó materiales útiles para determinar con claridad su cronología, responde a la necesidad de este tipo de prácticas en momentos de inestabilidad social, económica y política. Aunque sin cronología concluyente, sí sabemos que se ejecutó con posterioridad a la ampliación del XVII porque, en buena parte, vino a excavar en la zanja de cimentación del muro, que ya se hallaba lo suficientemente compactada como para no desmoronarse y constituir una pared hasta cierto punto firme. Lo más razonable es vincular este escondite con episodios como la ocupación francesa de principios del siglo XIX, las dos guerras carlistas o incluso la guerra civil de 1936-37 y el periodo de postguerra de ese mismo conflicto.

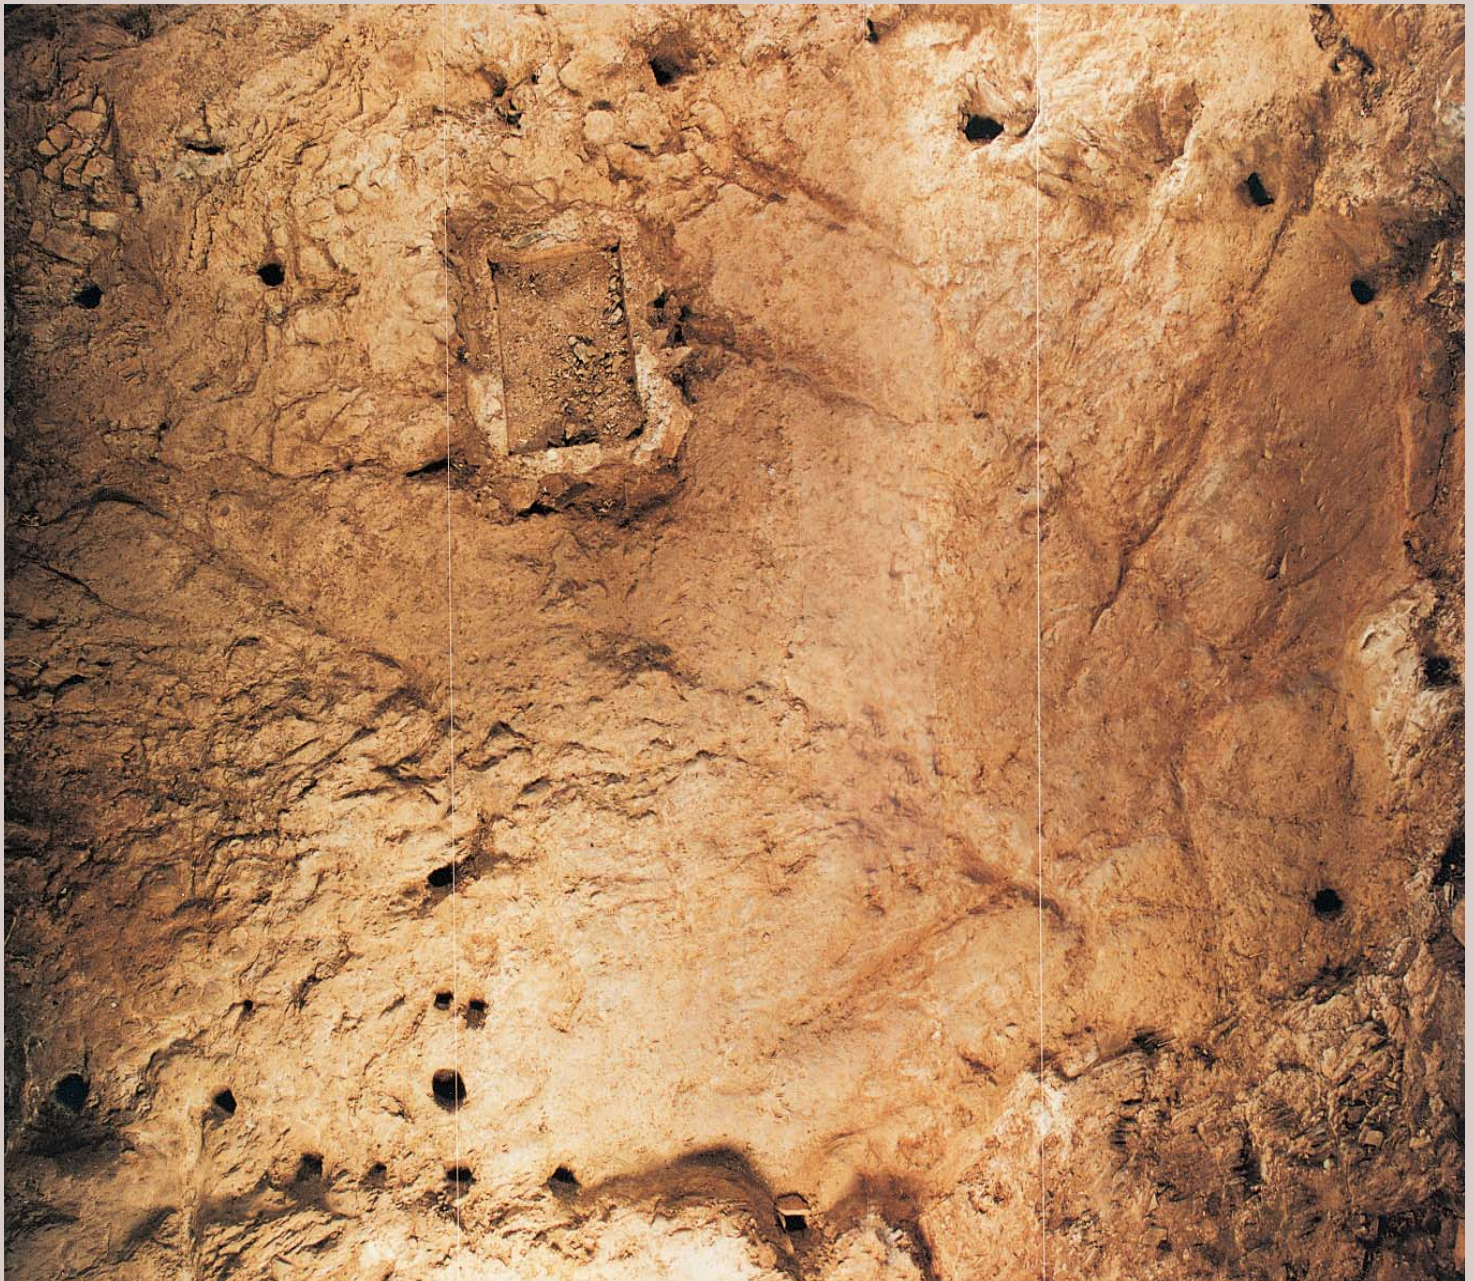
A Jardueraren goitiko ikuspegia. Etxolagunea.

Panorámica cenital de la Actividad A, fondo de cabaña.

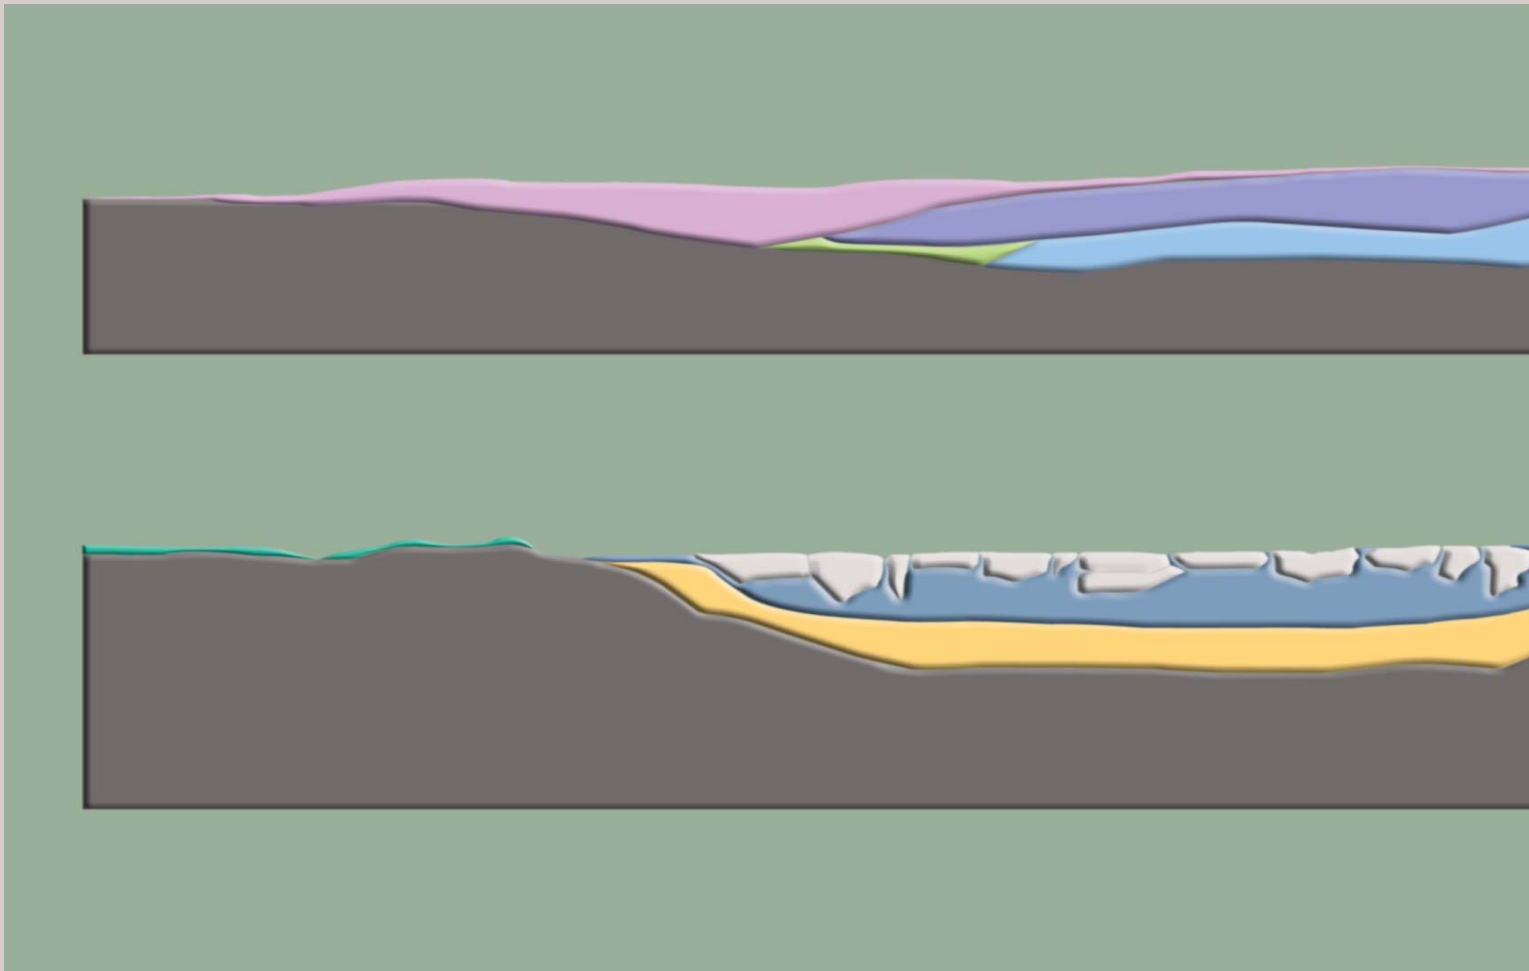
I. sektoreko 1. eta 2. hormarteen luzerako sekzioak. Unitate estratigrafikoak. UE 3: lur tinkotua eta pabadura. UE 7: harkaitz naturala. UE 33: lur soltea eta legarra. UE 56: buztin tinkotua. UE 66: buztinak. UE 67: ukuiluko lur soltea. UE 68: lurra (ukuiluko kondarrak). UE 69: lur marroi soltea. UE 73: lur beltzeko geruza. UE 74: harri solteak. 75: Harlauzak eta egurra. UE 85: lapitz deskonposatua. UE 89: buztin tinkotua.

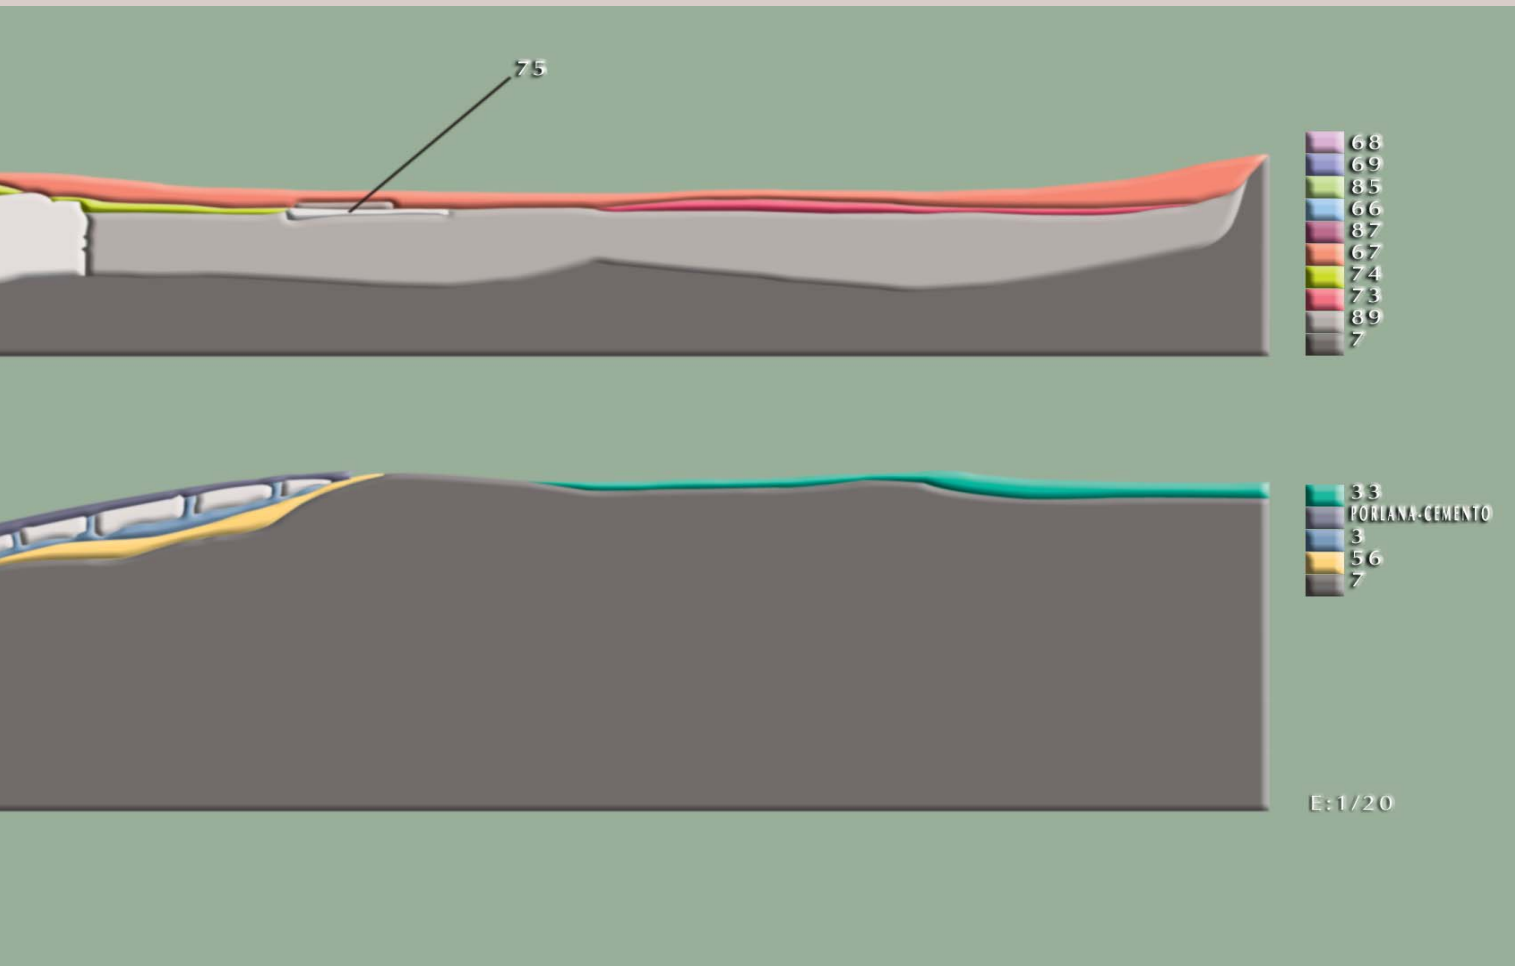
Secciones longitudinales de las crujiás 1ª y 2ª del Sector I. Unidades estratigráficas. UE 3: tierra compactada y empedrado. UE 7: roca natural. UE 33: tierra suelta y guijo. UE 56: arcilla compacta. UE 66: arcillas. UE 67: tierra suelta de la cuadra. UE 68: tierra (basura cuadra). UE 69: tierra marrón suelta. UE 73: capa de tierra negra. UE 74: piedras sueltas. 75: laja de piedra y madera. UE 85: cayuela descompuesta. UE 87: tierra suelta en torno agujero poste. UE 89: arcilla compacta.
