IGARTUBEITI BASERRIA: ARKITEKTURA ETA ZAHARBERRITZEA
CASERÍO IGARTUBEITI: LA ARQUITECTURA Y SU RESTAURACIÓN
Ramón Ayerza

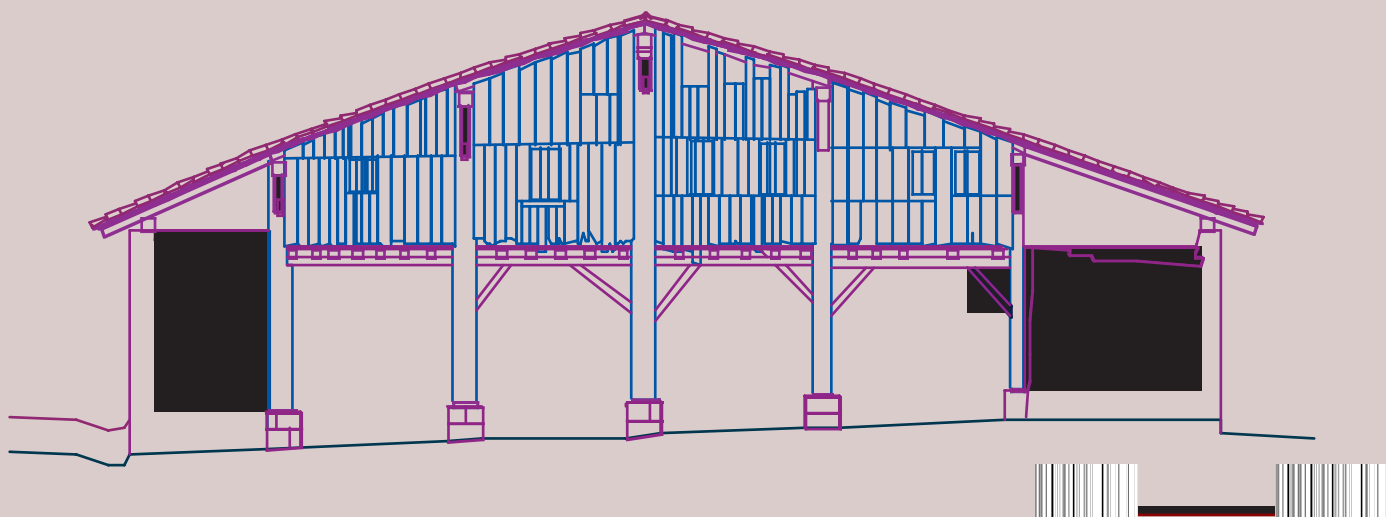
Fatxada nagusia. Hasierako egoera.

Fachada principal. Estado inicial.

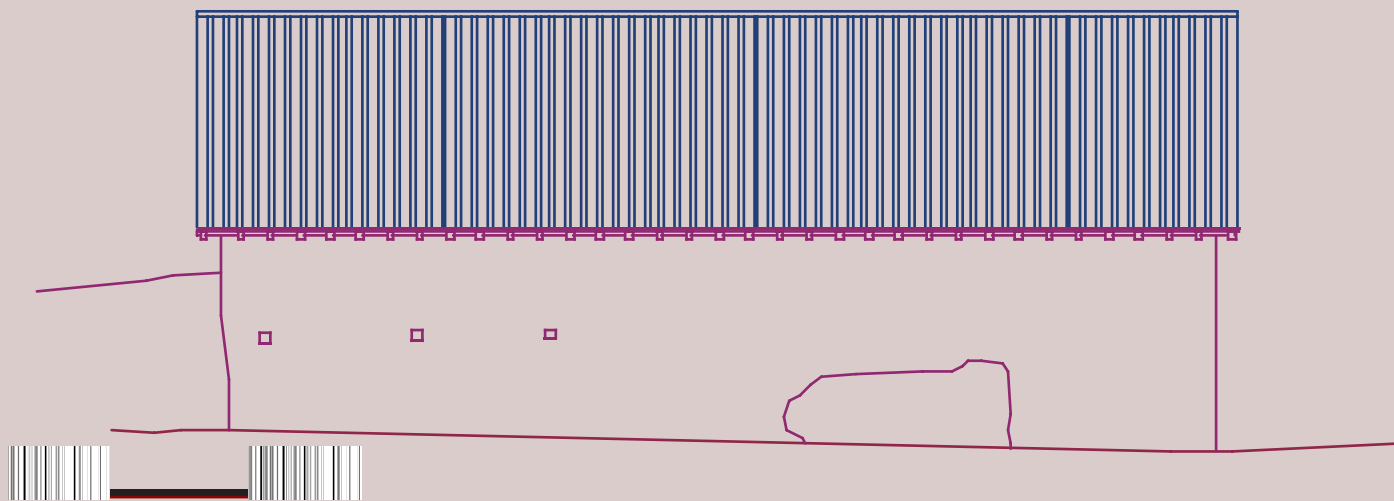
Mendebaldeko fatxada. Hasierako egoera.

Fachada Oeste. Estado inicial.

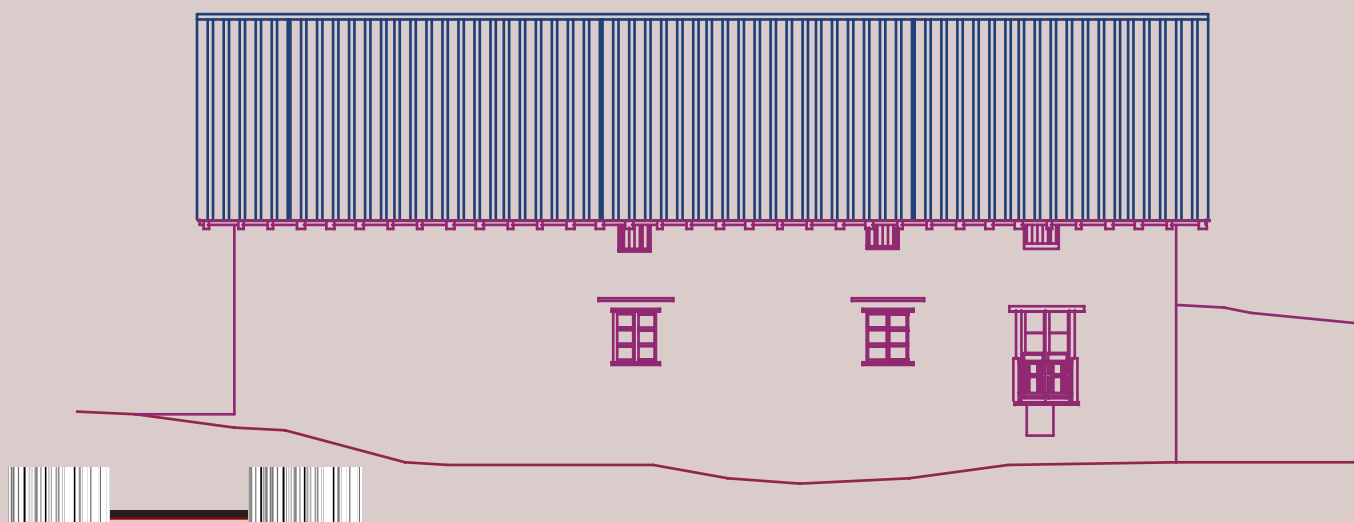
Ekialdeko fatxada. Hasierako egoera.

Fachada Este. Estado inicial.

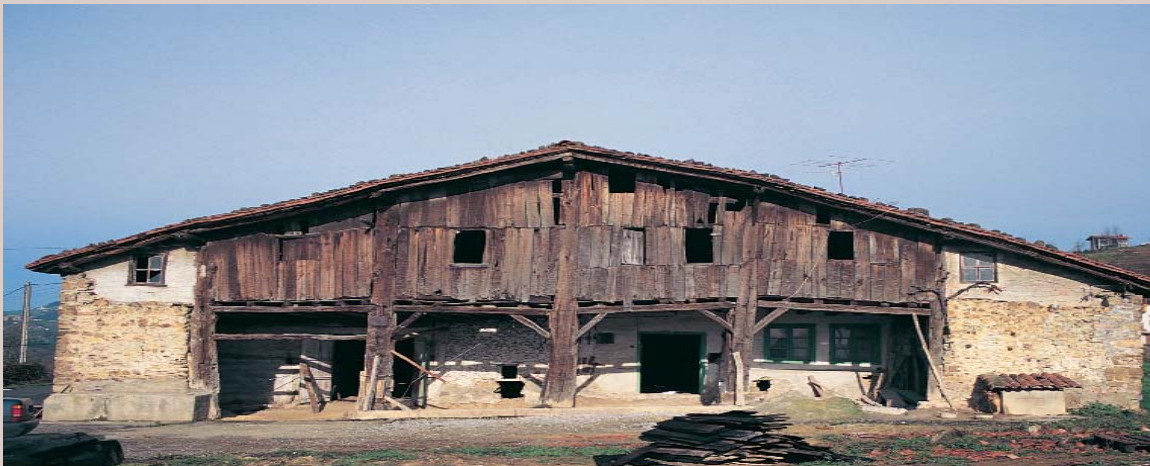
Fatxada nagusia. Hasierako egoera, zaharberitu baino lehen.

Fachada principal. Estado inicial, antes de la restauración.

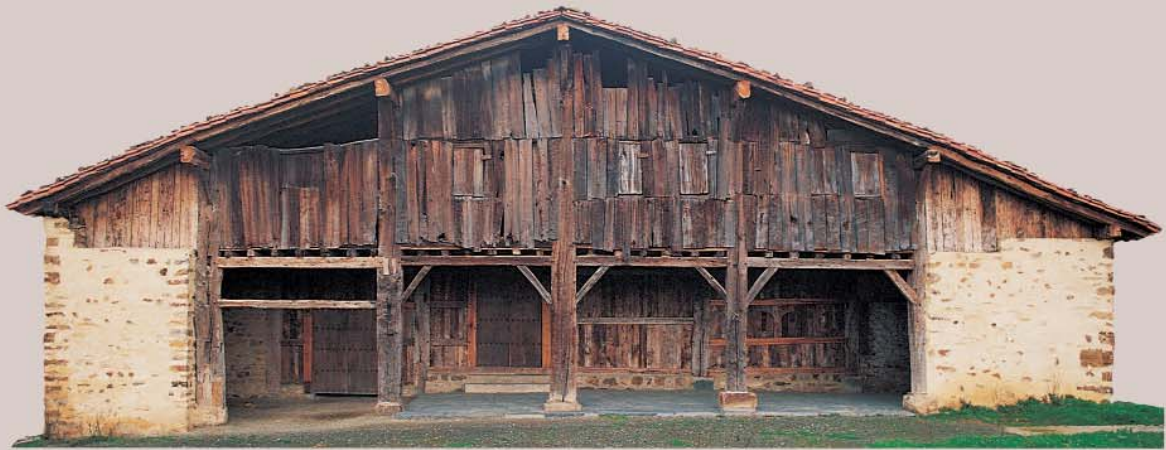
Fatxada nagusia. Egungo egoera, zaharberritu ostean.

Fachada principal. Estado actual, ya restaurada.

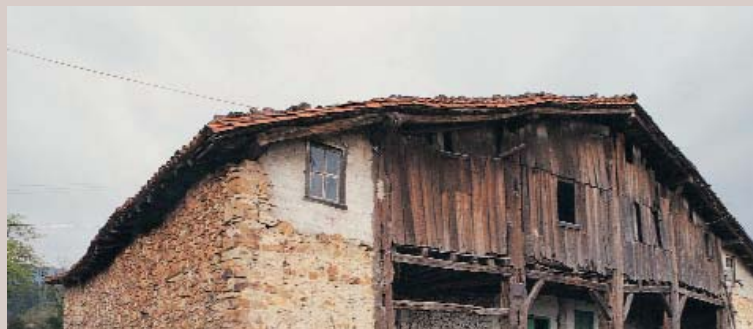
Baserria, esku-hartzea burutu aurretik, hego-mendebaldetik eskortzo batean. Zakurrak zaunka jardun zuen isildu gabe.

El caserío, antes de la intervención, en un escorzo desde el sudoeste.

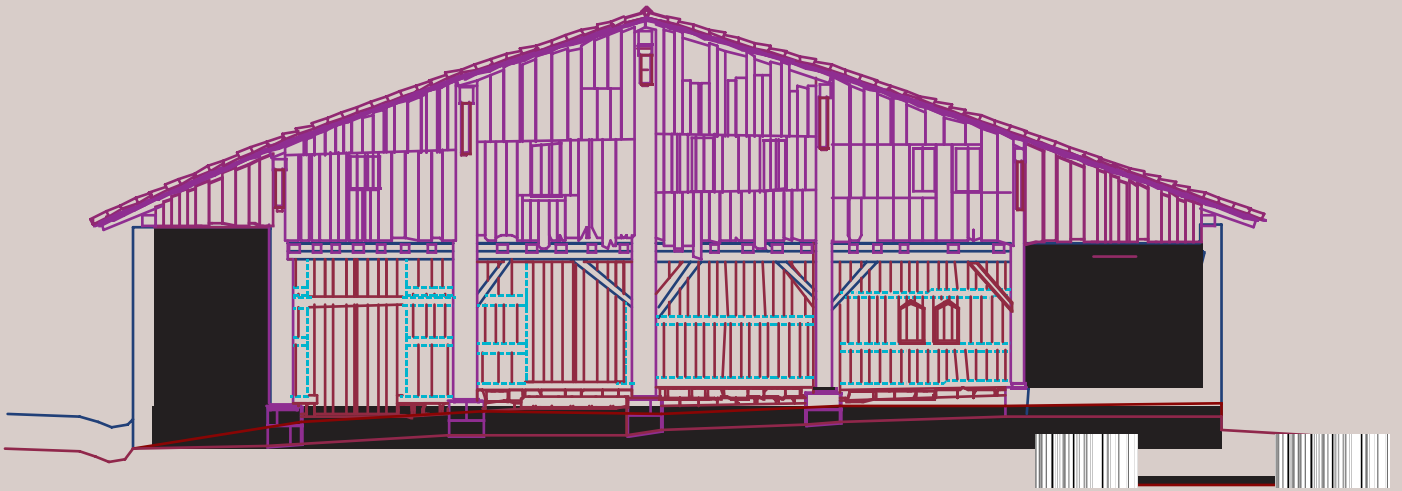
Hego fatxada, nagusia, zaharberritua. Inoiz baino zurtsuago.

Fachada meridional, principal, restaurada. Más maderosa que nunca.

Dicho todo lo cual, se comprenderá que propusiésemos la recuperación de los revocos que cubrían, dignificaban y protegían las munguadas fábricas de mampostería del edificio, tanto en sus caras exteriores como en las interiores. Como criterio de respeto a las pátinas de estas fábricas, esta labor no se extendió a todas las superficies de los paramentos, sino que se dejaron calculadas lagunas, principalmente en áreas interiores y también en algunas más discretas exteriores, de

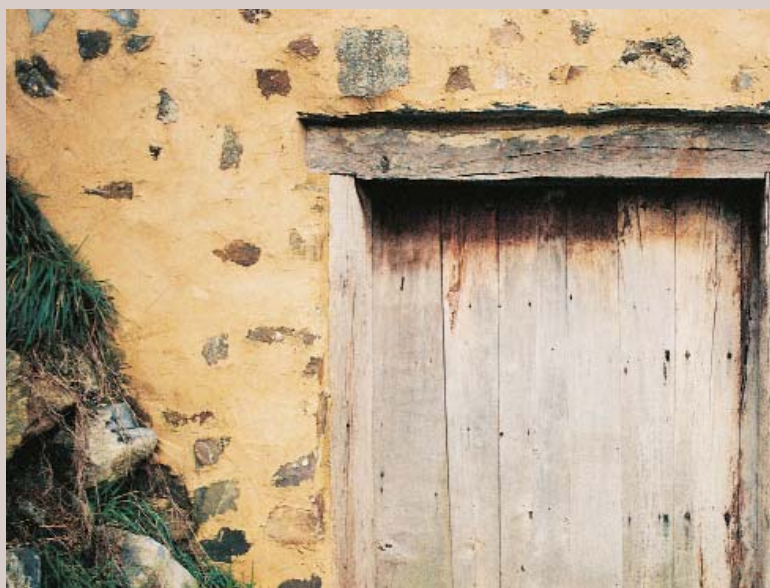
Ukuiluko atzeko atea.

La puerta posterior de la cuadra.

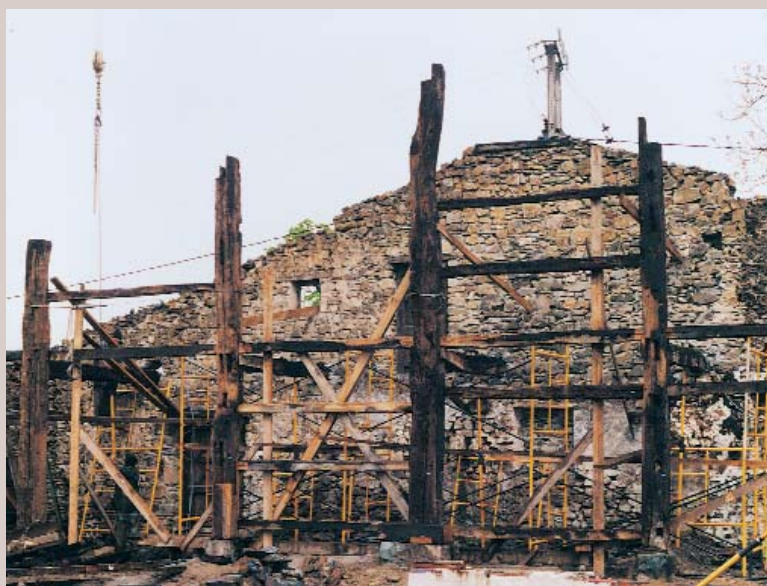
Baserri erdi desmuntatuaren barnealdea lanetan zehar.

Interior del caserío semidesmontado durante las obras.

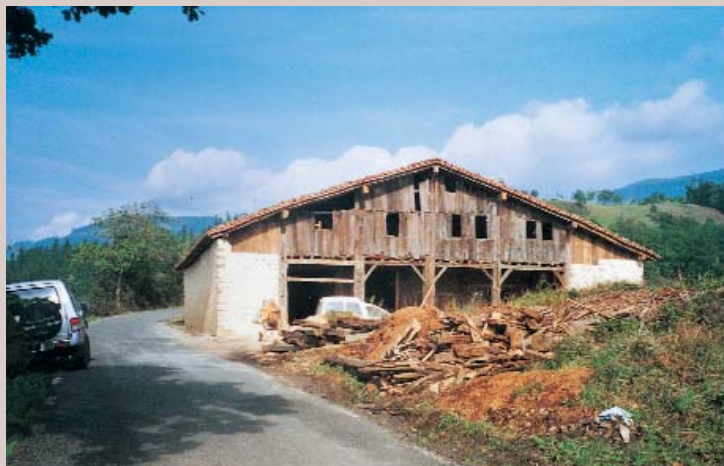
Fatxada nagusia obretan.

Fachada principal durante las obras.

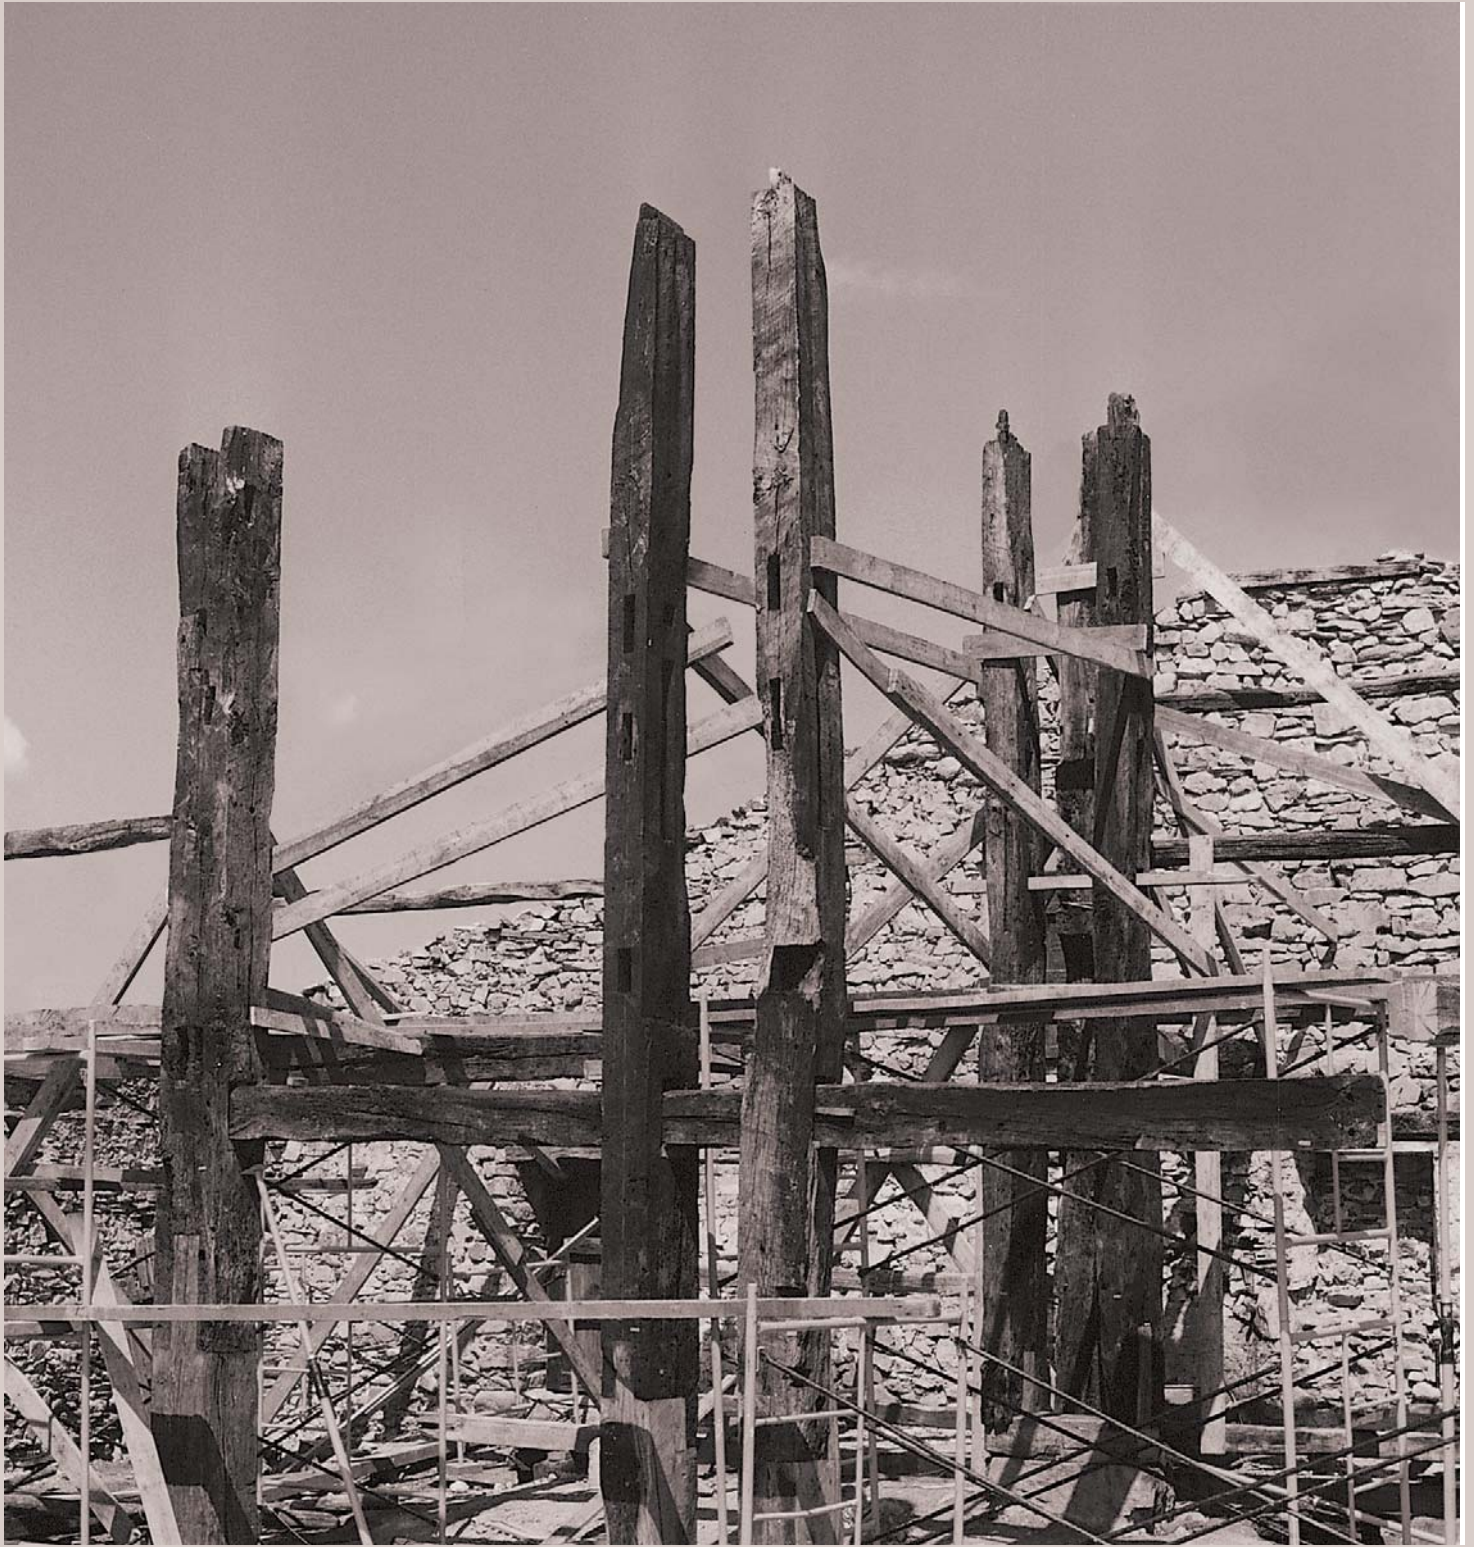
Egitura ostera muntatzen.

Remontando la estructura.

je producido por las piezas desencajadas, los muros perimetrales se hallaban desplomados y que, por elemental prudencia, se renunciaba a corregir aquellas deformaciones, ocurrió que algunas piezas no alcanzaron su lugar de apoyo en los muros. En tales casos, se procedió a su suplemento apical mediante el concurso de las oportunas zapatas colocadas bajo sus extremos. Los pasadores (ziris) perdidos se renovaron completamente con madera adecuada. Son piezas con un cometido crítico y conviene que tengan alguna elasticidad, por lo que se recurrió a madera nueva labrada a azuela, de forma tradicional.

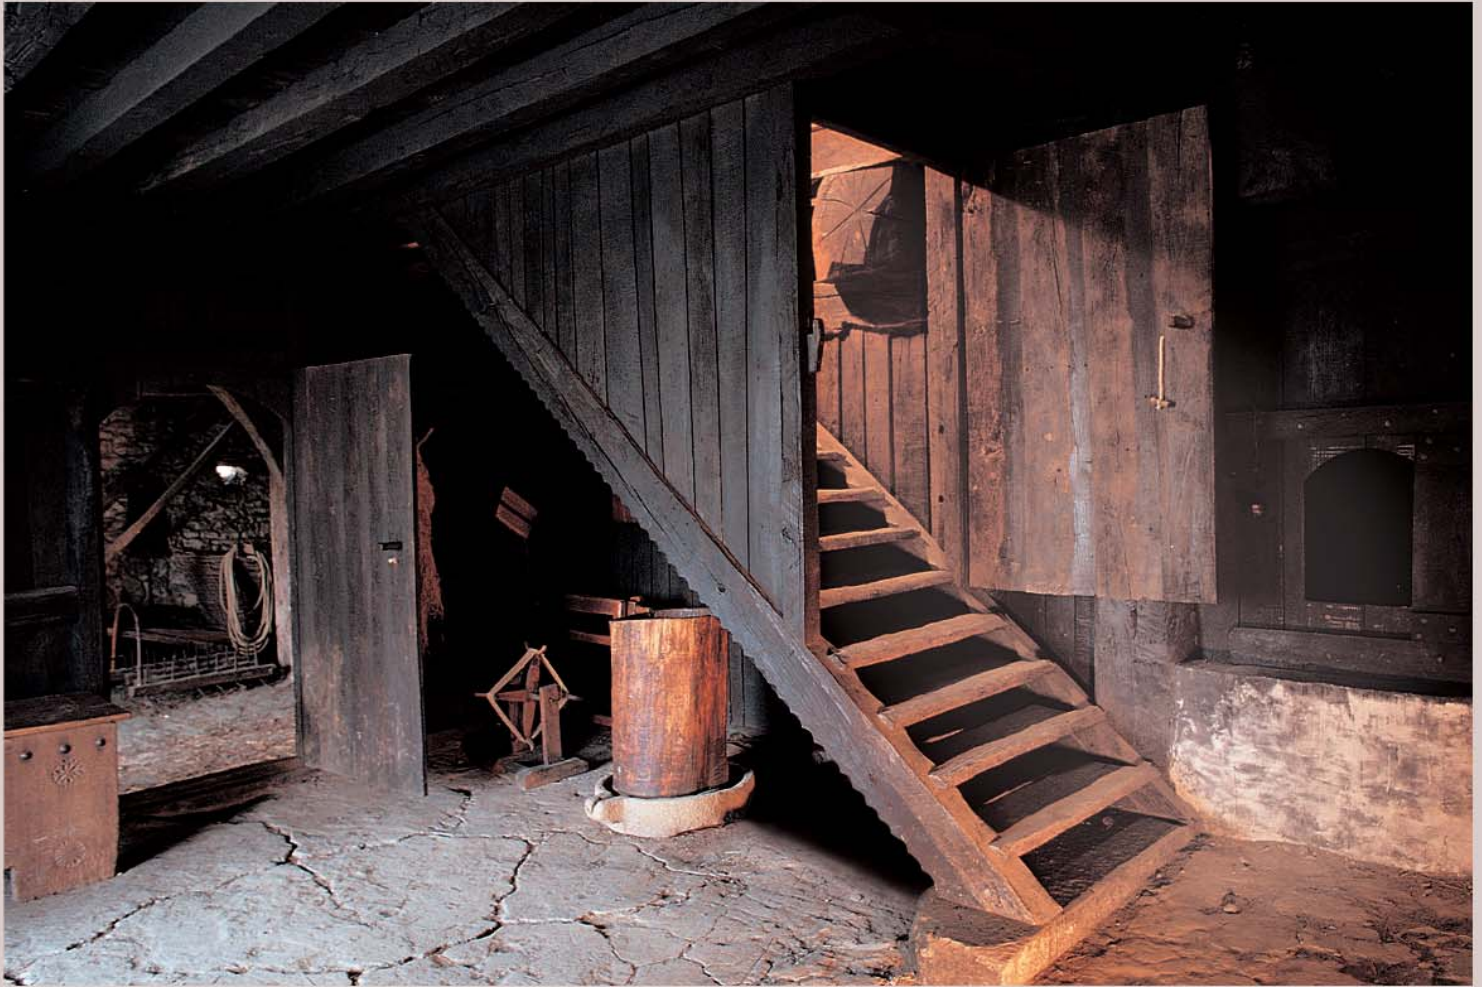
Desagertutako eskailera erreproduzitzen duena. Honen ondoan, buztin, errauts eta simaurrezko zorua.

La escalera que reproduce la que desapareció. Junto a ella, el suelo de arcilla, ceniza y estiércol.

El caserío conservaba, siempre en funciones, su escalera original. Consistía ésta en dos banzos con pares de tablas formando pisas y tabicas empotrados entre ellos. Estos banzos presentaban la peculiaridad de una modestísima decoración de mondaduras en su borde inferior. Un día, la escalera, ya desmontada, había desaparecido. Cuesta entender para qué, pues esa pieza adquiría toda su significación y valor en su propio contexto. Un acto de tan irracional estupidez y codicia tuvo la virtud de devolvernos a una realidad muy alejada de nuestro ambiente de trabajo. Desde aquí hago votos por que el conjunto que se haya logrado con tal rapiña alcance el nivel de coherencia que corresponde a la inteligencia de la iniciativa.

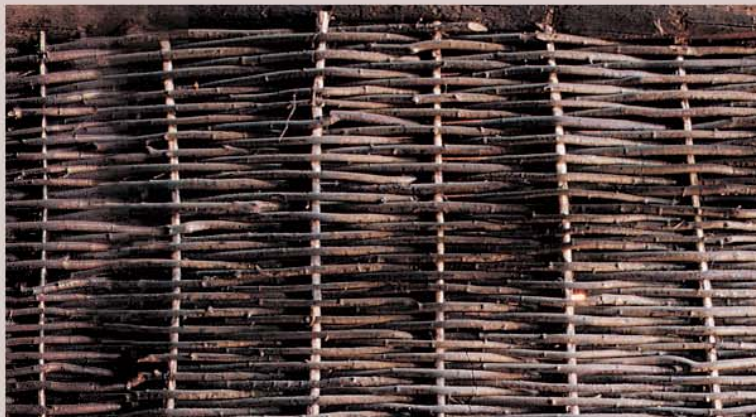
Hurritz hagazko bilbea goiko oineko itxitura baten goiko errematean. Karez luzitzen zituzten, eta horrenbestez igeltserotzako trenkada

Todos los cerramientos que han sobrevivido hasta ahora y los detectados por señales que dejaron de su presencia se han reconstruido con las técnicas que les fueron propias en el momento de su erección.

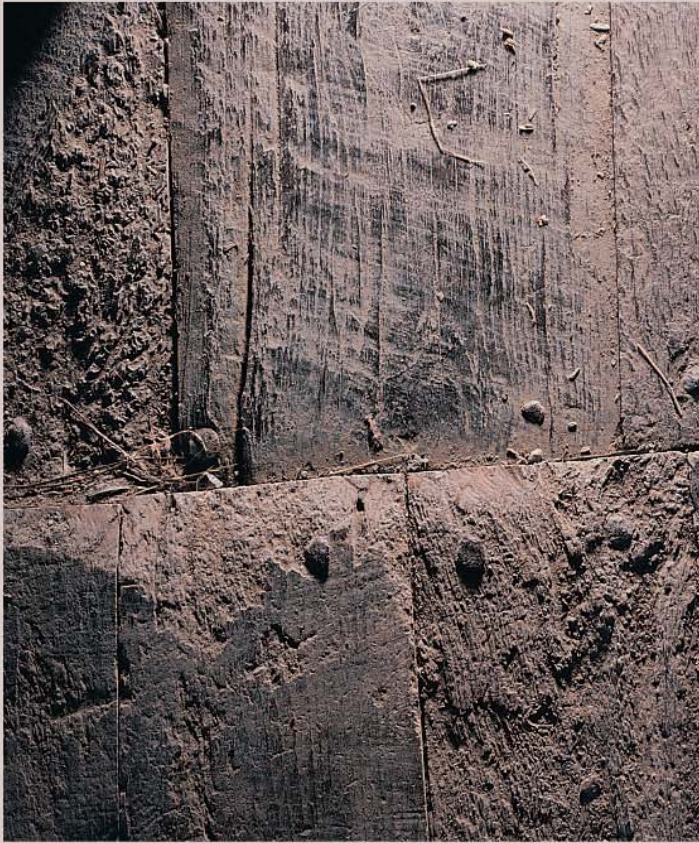
Tarimaren xehetasuna. Bakar-bakarrik pieza zaharrak erabili ziren, hau da, berrerabilitako piezak dira guztiak.

Detalle de la tarima. Se emplearon exclusivamente piezas antiguas, procedentes de reemplazo.

La tarima de madera se reservó para los dormitorios situados en el flanco oriental de la planta que ocupan toda este ala de la ampliación del siglo XVII y, como es natural, para todo el piso alto. Estos suelos se dejaron en su nivel original, excepto en el área del dormitorio principal afectada por el enterramiento del arca, en la que se dispuso un hueco bajo los solivos de acuerdo con las indicaciones de la asesoría histórica.

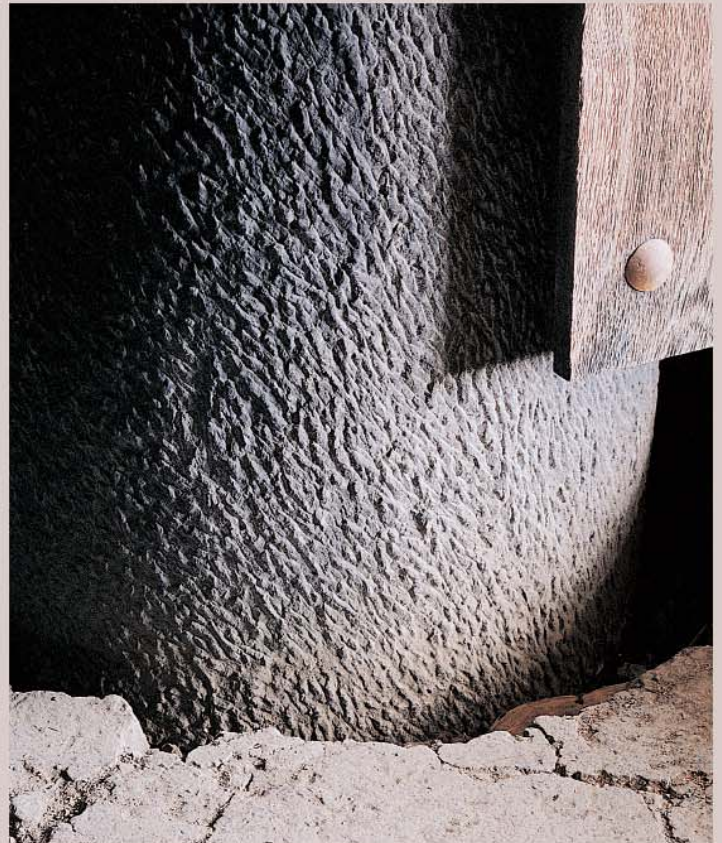
Buztinezko zoruaren xehetasuna, zutabearen oinarriko ofita-harriarekin bat egiten duen inguruan.

Detalle del pavimento de arcilla en su encuentro con la piedra de ofita local labrada de la péndola.

La arcilla apisonada abarca todo el resto de la superficie de la planta baja. Ya en aquellas fechas se empleaban determinadas técnicas para mejorar el acabado superficial de este pavimento, endureciéndolo mediante el calor directo del fuego encendido sobre él, de modo que se cociesen superficialmente las arcillas, o mezclando en su composición algo de cal que le aportase, igualmente, alguna dureza. En el presente caso, y por motivos obvios, se ha optado por la segunda solución de mejora para los suelos de la cocina-comedor y para el vestíbulo de los dormitorios. Se ha empleado una mezcla de arcilla oscura especialmente seleccionada con aglomerante de cal y un porcentaje de excremento de vacuno para lograr el color, textura (y aroma) requeridos.

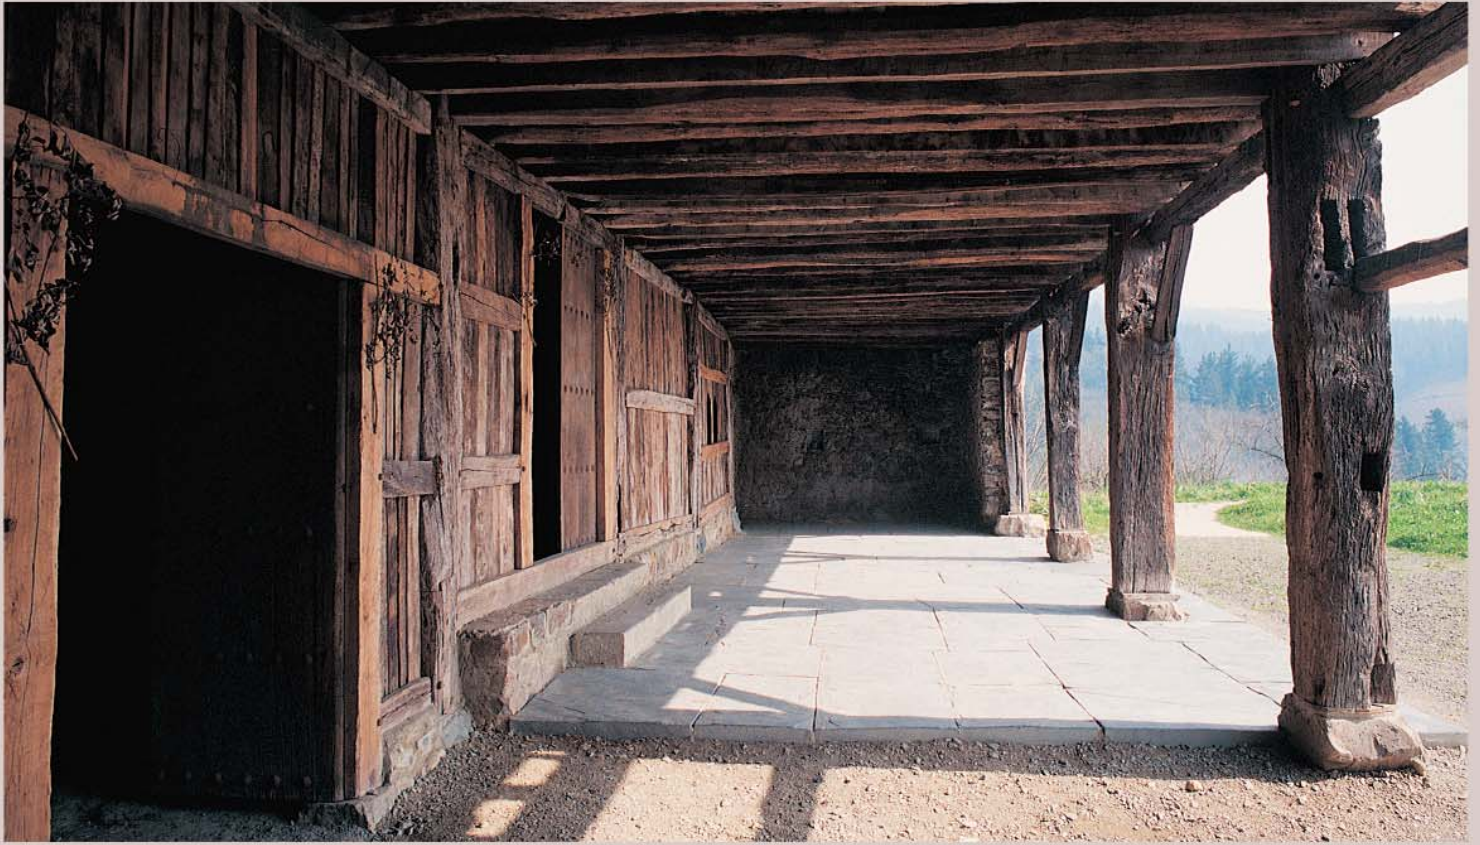
Atarian hurreko Arriarango harrobitik ekarritako arbel-lauzazko zoru dotorea.

El zaguan con su flamante pavimento de losas de pizarra procedente de la inmediata cantera de Arriarán.

Las losas de piedra se limitarían al amplio zaguán del caserío y, dentro de éste, sólo en su sector central, sin abarcar el acceso a la cuadra.
