**IGARTUBEITI: ESKU-HARTZE ARKEOLOGIKOKO  
PROGRAMA BAT  
IGARTUBEITI: UN NUEVO PROGRAMA  
DE INVESTIGACIÓN ARQUEOLÓGICA  
Iñaki Sagarzazu**

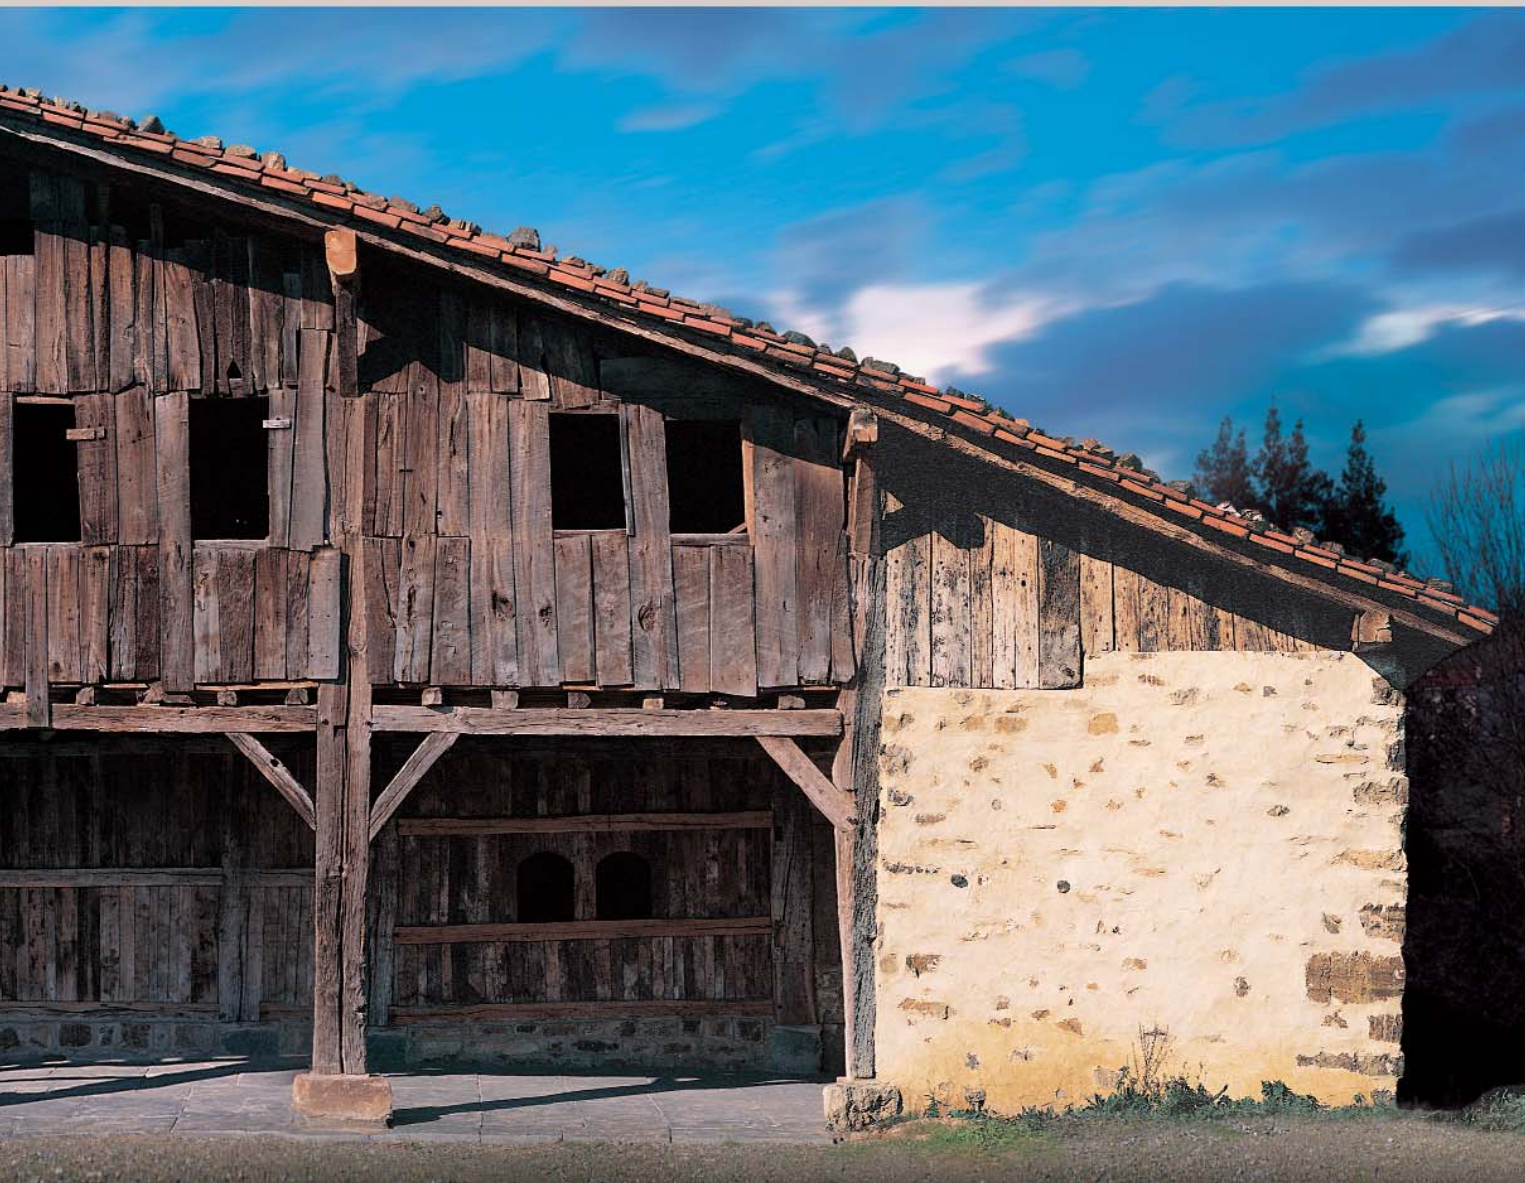
Igartubeiti baserriaren fatxada, zaharberritu ondoren.

Fachada del caserío Igartubeiti tras las obras de restauración.

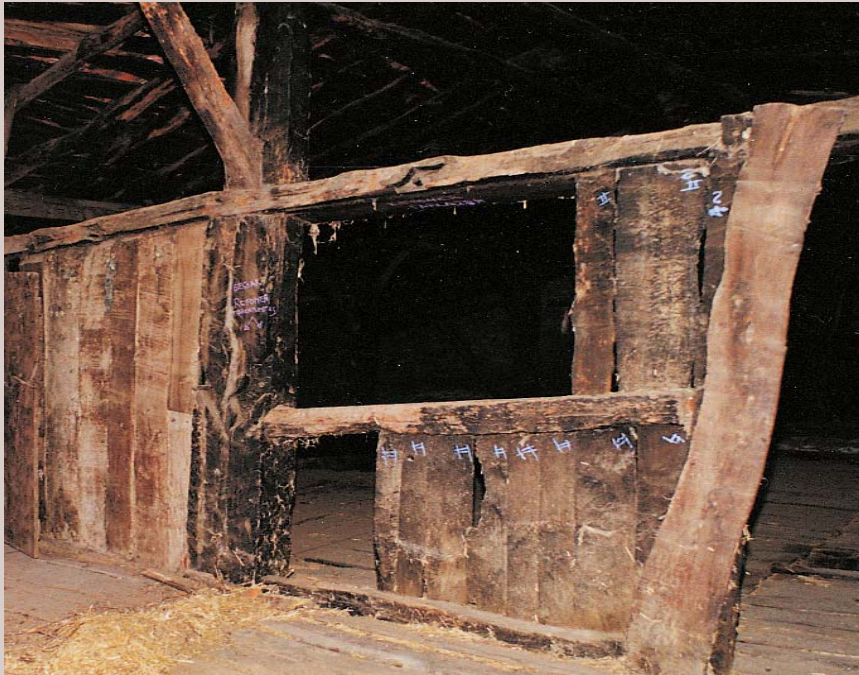
Oholak zenbakituta, desmuntatu baino lehenago.

Panel de tabla numerado, antes del desmontaje.

Arkeologi lanaren bigarren fasea egiturak dokumentatzekoa izan zen. Horretarako banan bana hornitu ziren, zenbakiz, baserria osatzen zuten pieza guztiak, zutabe nagusietatik hasi eta egiturako pieza txikienetaraino helduz, zenbakia grabatua zuten plastikozko etiketak erabiliz. Informazio hau guztiau planoetan islatu zen, eta halaz baserria desmuntatu ondoren ere argi zegoen pieza bakoitzaren kokalekua zein zen.

La segunda fase del trabajo arqueológico fue la documentación de las estructuras existentes. Para ello se numeraron una a una todas las piezas que componían el caserío, desde los pilares principales, hasta las piezas estructurales menores, mediante etiquetas de plástico con la numeración grabada. Toda esta información se plasmó en los planos, lo que permitió conocer la ubicación de cada pieza una vez desmontado el caserío.

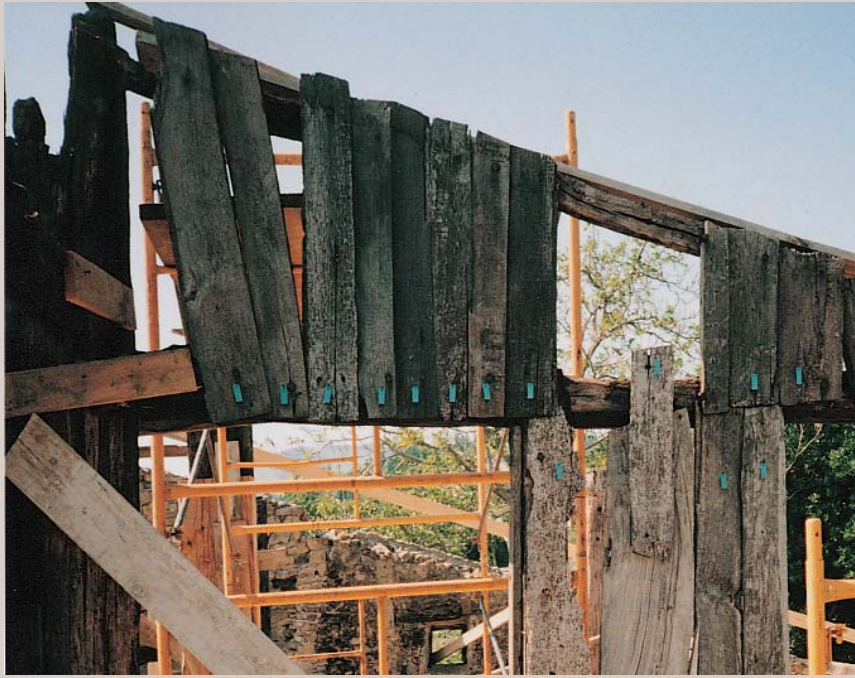
Baserria desmuntatzeko prozesua, zurezko piezak zenbakituta.

Proceso de desmontaje del caserío con las piezas de madera numeradas.

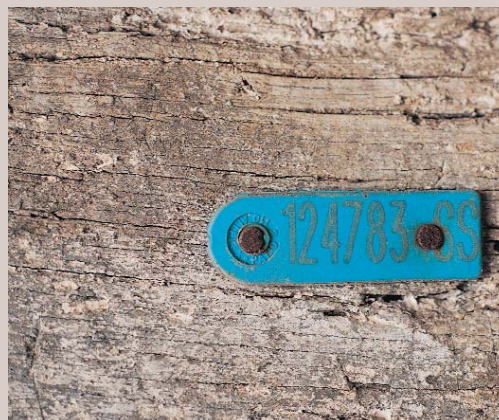
Baserriaren egitura ondo markatzeko erabilitako etiketa mota.

Modelo de etiqueta utilizada en el marcaje de la estructura del caserío.

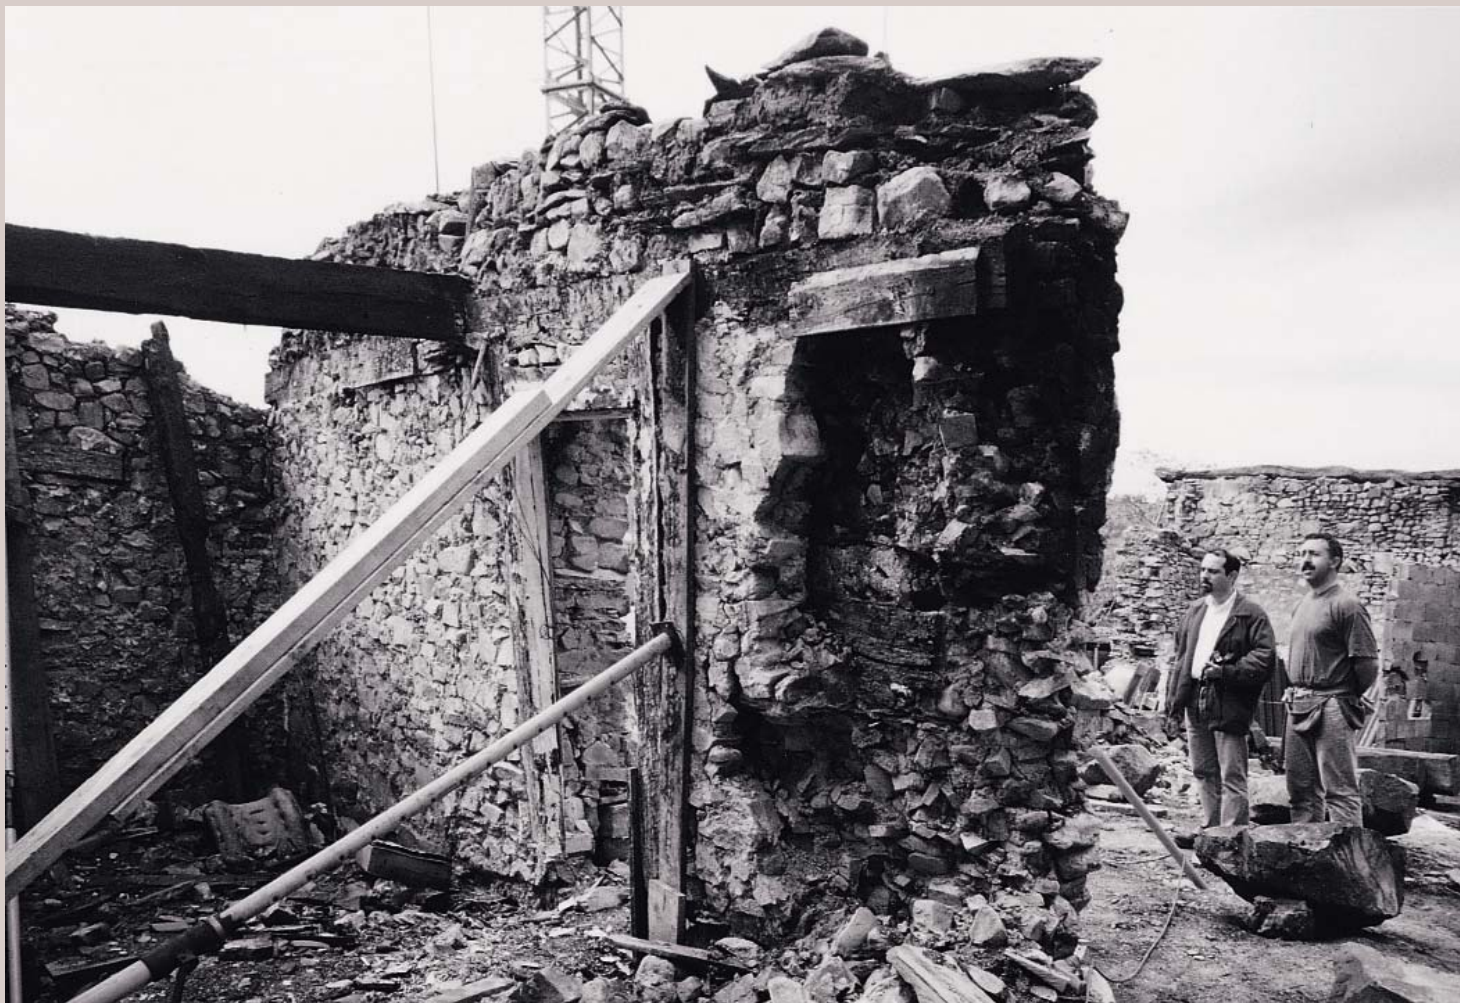
Baserría desmuntatzeko lanak aurreratuta.

Proceso avanzado al desmontar el caserío.

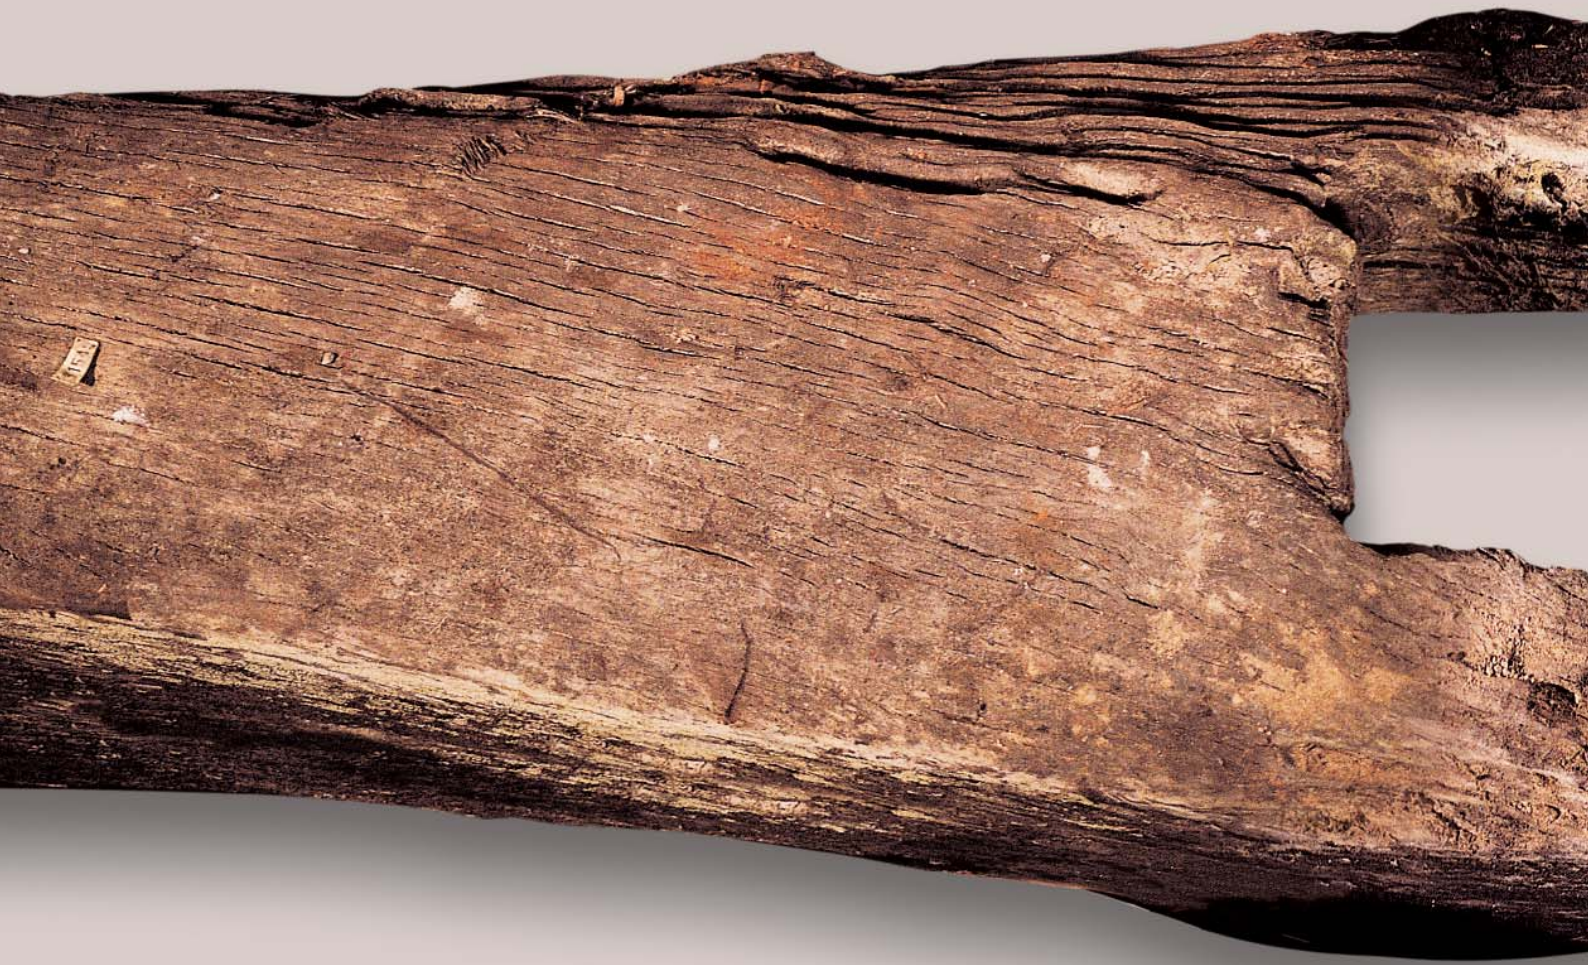
Sistema finkoan ardatza egitura finko batean kroatzen da, eta honen barnean birarazten zaio. Kontrapisua, edo ardatz-buruari eusten dion elementua, lurperatuta edo baserriaren zurezko egiturarekin bat eginda eraiki daiteke.

girar en su interior. El contrapeso, o el elemento que sujeta la cabeza del husillo se puede construir enterrada en el suelo o solidario con la estructura de madera del caserío.

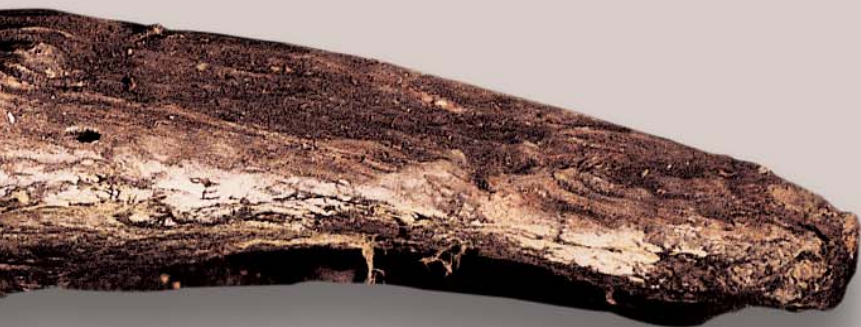
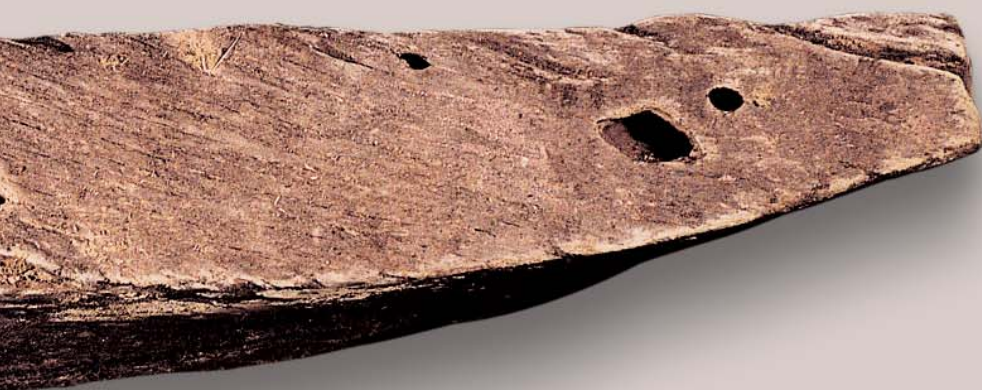
XVI. mendeko dolare baten habea. Donostiako Boulevard-ean egindako arkeologia lanetan aurkitua. Urkilaren xehetasuna.

Viga de prensa del siglo XVI descubierta en la excavación arqueológica del Boulevard de Donostia. Detalle de la horquilla para el paso del tornillo.

Donostiako Bulebarrean<sup>16</sup> beste aurkikuntza garrantzitsu bat izan zen. Bulebarreko lurpeko aparkalekua eraikitzeke arkeologi indusketak, funtsean, harresien kanpoaldeari eragiten zion, eta beronen kanpoazala agerian utzi zuen. XV. mendean geroztik dokumentatuta zegoen harresiz kanpoko hondartza ontziola gisa erabiltzen zutela. Hondartza hau industui zenean, zurezko hainbat pieza geratu ziren agerian, eta piezon formagatik bazirudien ontzi baten egitura eraiki aurretiko lanei zegozkiela. horien aldamenean, halaber, 8 m luzeko pieza izugarri bat agertu zen, larakoak sartzeko zulo eta guztiko urkila bat zuena erremate. Zalantzarik ez dago ontziola bateko material-metatze bat zela,

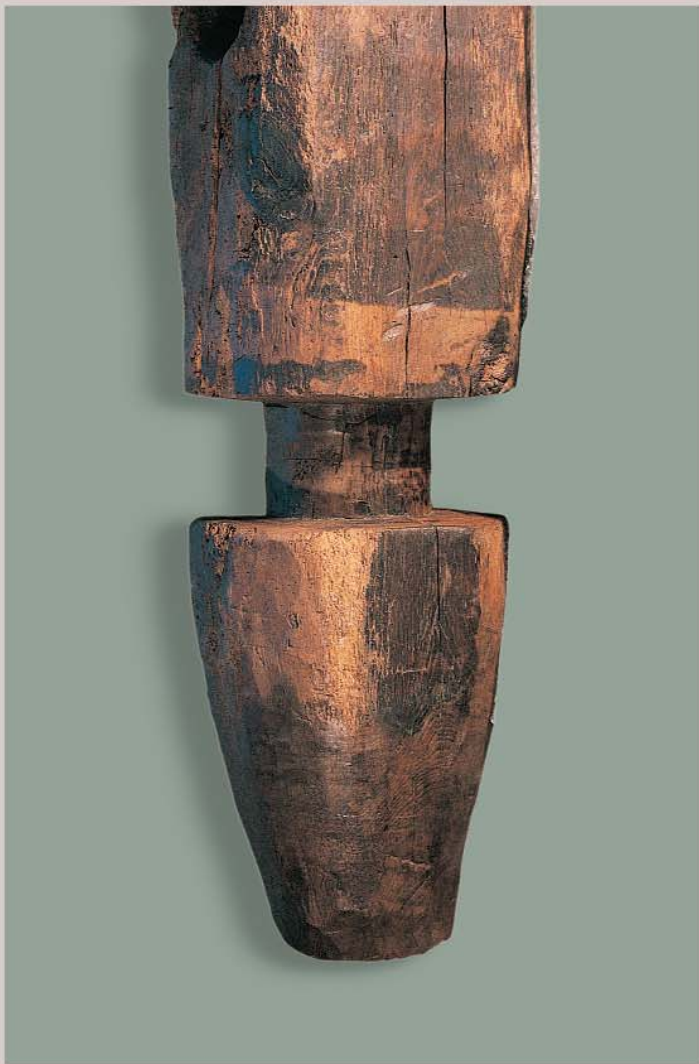
Ubegi baserrian (Donostia) aurkitutako ardatz buruaren xehetasuna.

Detalle de la cabeza del tornillo recuperado en el caserío Ubegi de Donostia.

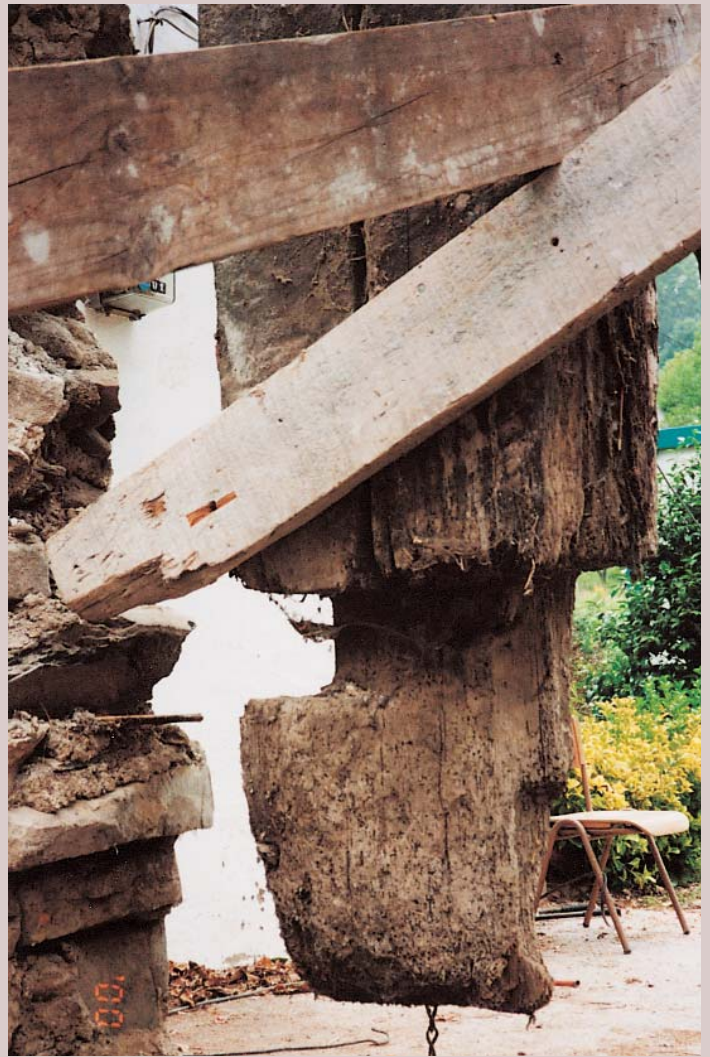
Mihizaduraren aztarna, Ormaiztegiiko Berroeta baserriaren zutabe batean.

Huellas de ensamblaje en uno de los postes del caserío Berroeta de Ormaiztegi.

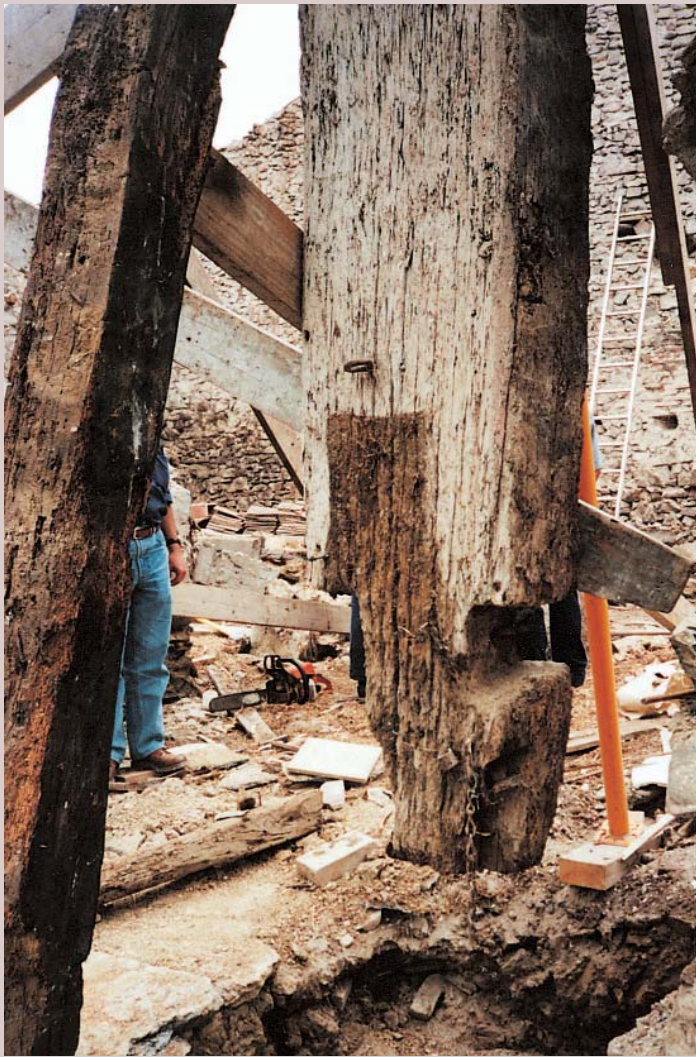
Ormaiztegioko Berroeta baserrikozutabea, beste alde batetik ikusia.

El poste del caserío Berroeta de Ormaiztegi desde otro ángulo.

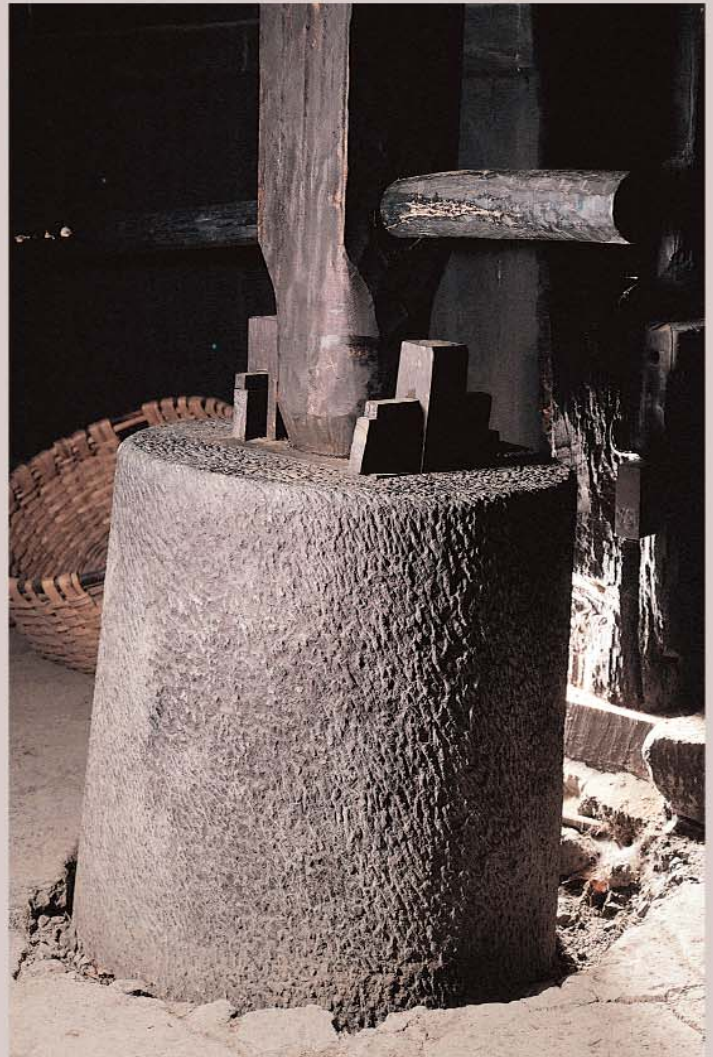
Harrizko kontrapisua, Igartubeitiko prentsarena.

Contrapeso de piedra de la prensa de Igartubeiti.

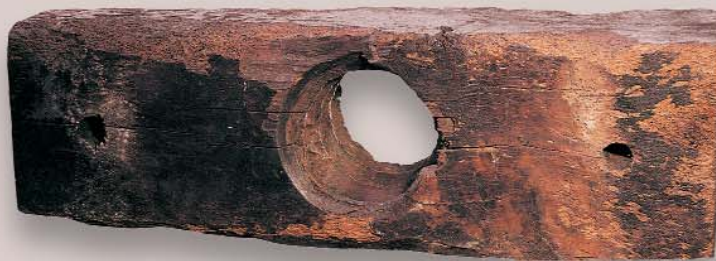
Zaharberitze lanetan, Ubegi baserrian (Donostia) aurkitutako piezak: ardatza eta azkoina.

Tornillo y tuerca descubiertos en el caserío Ubegi de Donostia, tras su restauración.
